De: Martin Ponce < >
Enviado el: martes, 11 de junio de 2024 12:44
Para: DS Lista Sitios
CC: dimao; bponce
Asunto: INFORMACIÓN RELEVANTE SOBRE ROCA OCEÁNICA
Datos adjuntos: Monitoreo de flora y fauna.pdf; image005.png; image002.png; DA. 148-2018.pdf; Borrador Plan de Gestión Parque La Isla.pdf

MONITOREO DE FLORA, VEGETACIÓN Y FAUNA SILVESTRE EN HUMEDAL RÍO ACONCAGUA

Campaña de Verano 2024

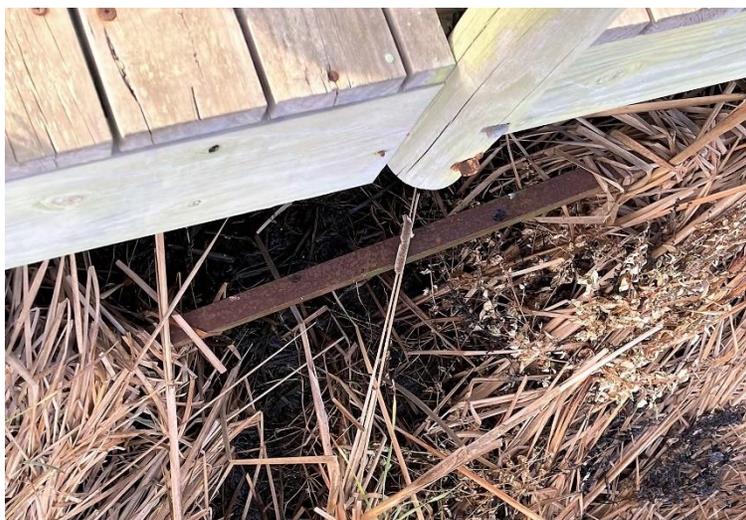
Terraza 4 se ubica muy cerca de la zona de aves.	SI	La ubicación de esta terraza esta dentro del corredor biológico del Humedal Urbano.
Riesgo de visitantes que ingresen a las terrazas y no respeten las reglas del parque (no fumar, no comer, etc.).	Sí	Generación de residuos sólidos y líquidos dentro del humedal.
Presencia de óxido en soportes de hierro de las terrazas.	Sí	Restos de óxido pueden depositarse en zona de inundación, afectando suelos, agua y biodiversidad. Además, pone en riesgo la seguridad de los visitantes.
Medidores de luz en condiciones de deterioro.	Sí	Riesgo de incendio.
Cableado en condiciones de deterioro.	Sí	Riesgo de incendio.

Figura N°11: Soporte oxidado en terraza 1. Fuente: Elaboración Propia.

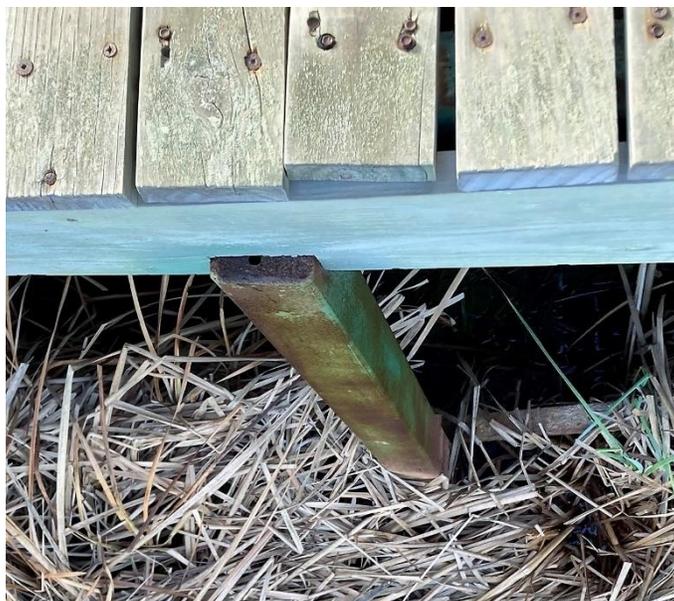
Figura N°12: Soporte oxidado en terraza 2. Fuente: Elaboración Propia.

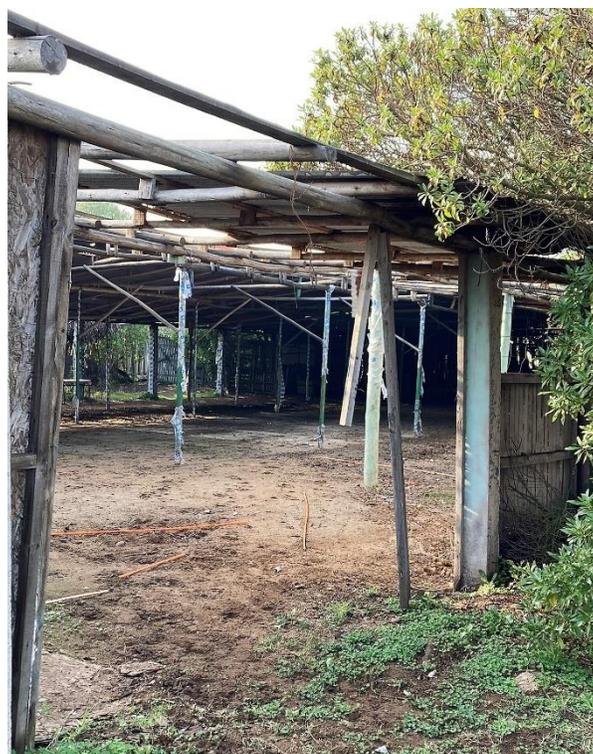
Generación de heces de caballos.	Sí	Las heces se ubican al borde del humedal, generando influencias en la avifauna del lugar. Incumple Ley 21.202 y su reglamento, así como la ordenanza municipal y el D.A. que entrega el Usufructo.
Galpón próximo al área declarada como Humedal Urbano.	Sí	Se ubica a menos de 20 metros del humedal, incumpliendo el D.S. N°82 de 2011.
Crecimiento de vegetación en galpón.	No	No causaría impacto al humedal.
Deterioro de galpón por abandono.	Sí	Riesgo de derrumbe en caso de sismos, restos de óxidos en estructuras metálicas que pueden contaminar el suelo.

Figura N°13: Galpón abandonado. Fuente: Elaboración propia.

Las estructuras ubicadas en el lado oeste del Usufructo presentan condiciones de abandono, con deterioro de su infraestructura y acumulación de escombros en el suelo (Figura 13). Se sugiere al Club de Huasos que, si no las volverán a utilizar, se realicen labores de demolición y posterior limpieza. El D.A. N°282 de 2016, el cual entrega el Usufructo N°1, respalda esta acción, debido a que las condiciones de deterioro de esta edificación podrían afectar al humedal urbano.

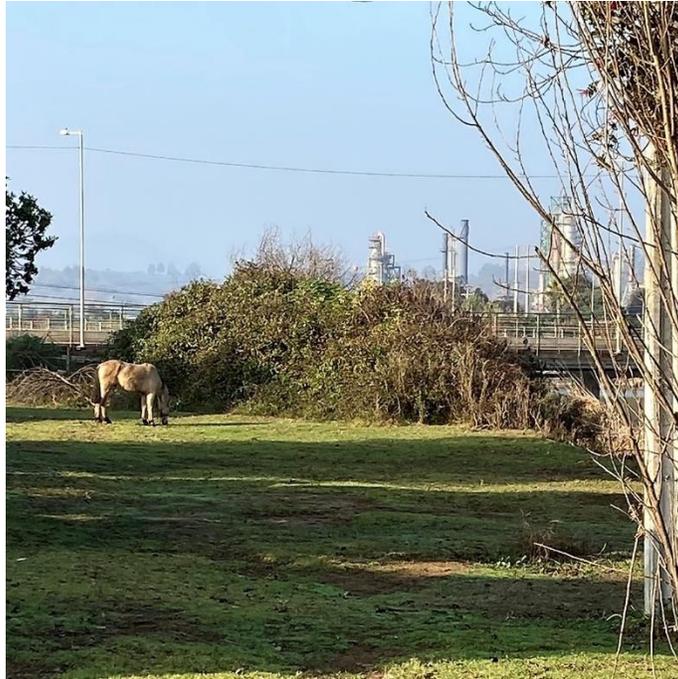
Figura N°14: Equino pastando al límite del humedal. Fuente: Elaboración propia.

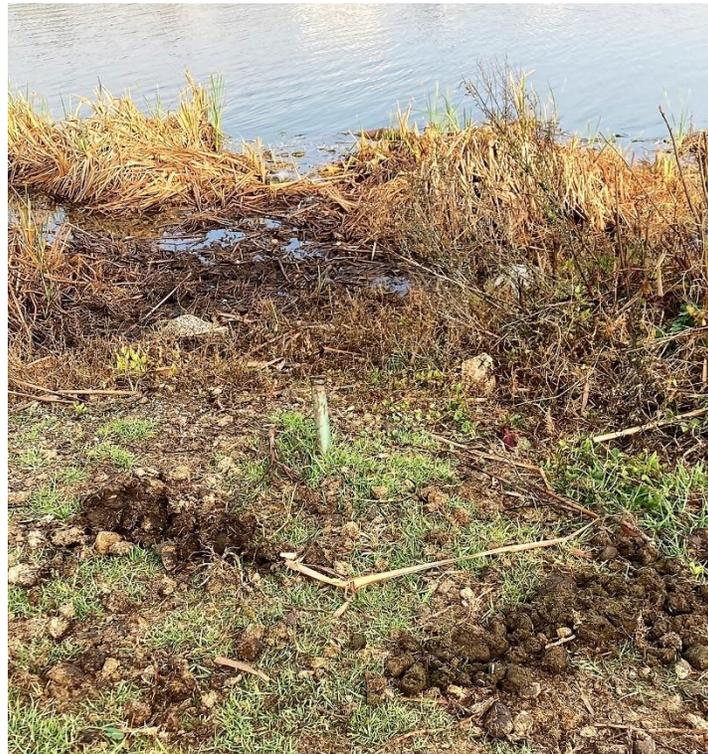
Figura N°15: Heces de caballo en la ribera del humedal. Fuente: Elaboración propia.

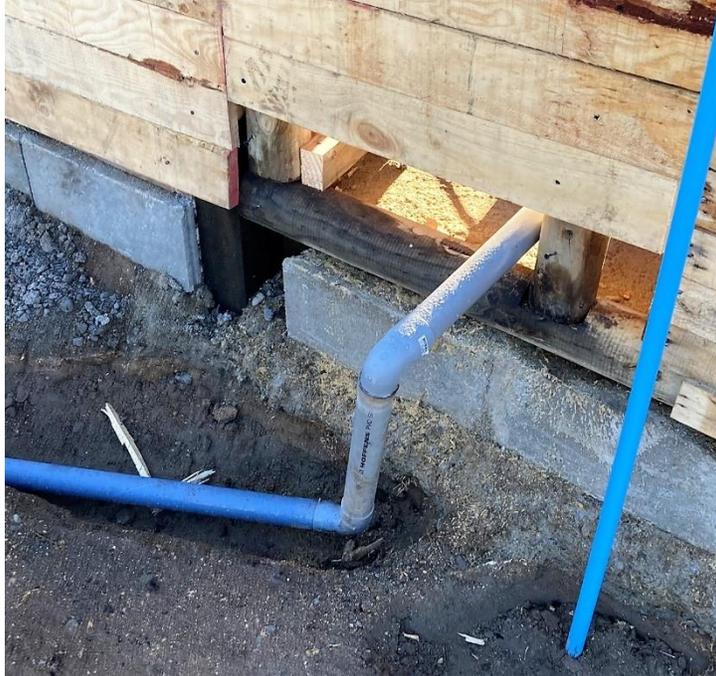
Figura N°16: Comienzo tubería de aguas grises en el Quincho. Fuente: Elaboración propia.

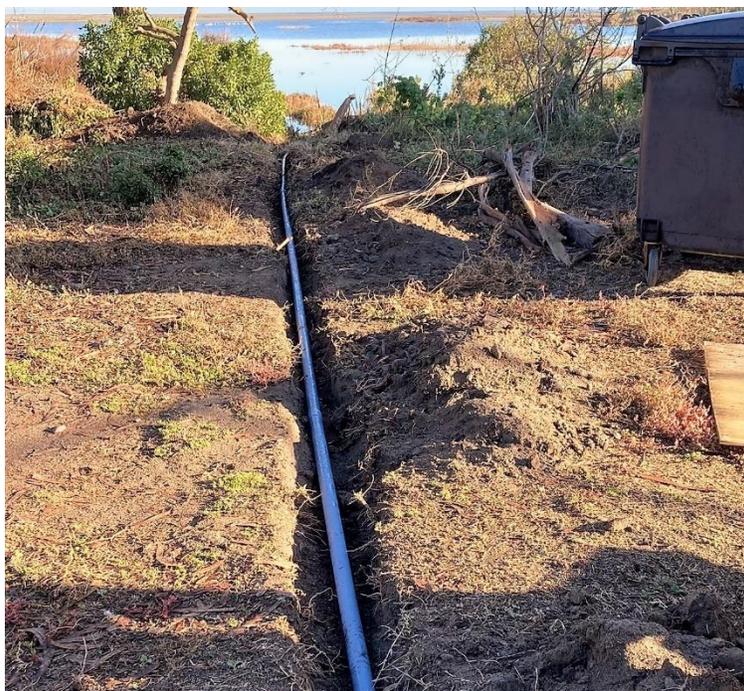
Figura N°17: Tubería en dirección al humedal urbano. Fuente: Elaboración propia.

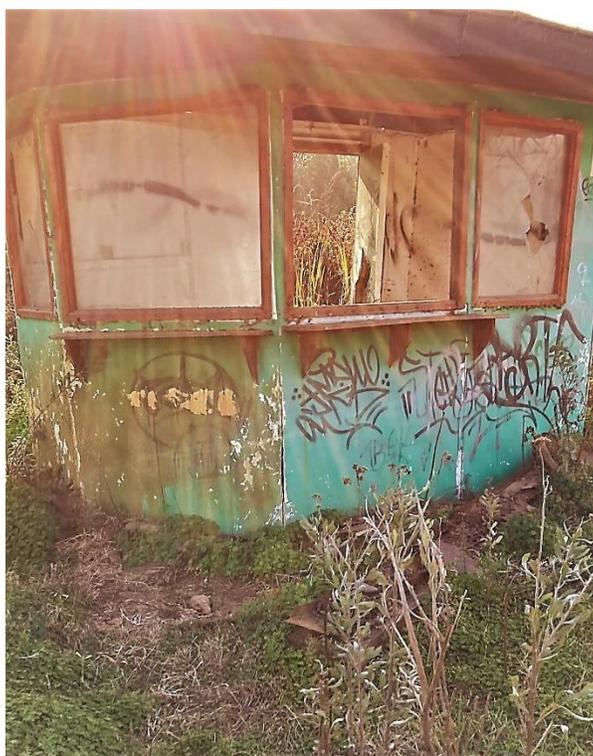
Crecimiento de vegetación en estructuras abandonadas.	No	No causaría impacto al humedal.
Acumulación de basura en estructuras abandonadas.	Sí	Contaminación de suelos y vegetación por residuos sólidos.
Deterioro en estructuras abandonadas.	Sí	Acumulación de óxidos de hierro que pueden contaminar el suelo.
Intentos de toma de estructuras abandonadas por parte de terceros.	Sí	Uso de viviendas en zona de inundación.

Figura N°18: Estructuras abandonadas de Viejos Tercios. Fuente: Elaboración propia.

Las estructuras notan un claro deterioro, demostrando años de abandono total (Figura 18). Además, han ocurrido intentos de toma por parte de terceros, rompiendo los ingresos y acumulando residuos a sus alrededores; todo a metros del Humedal Urbano.

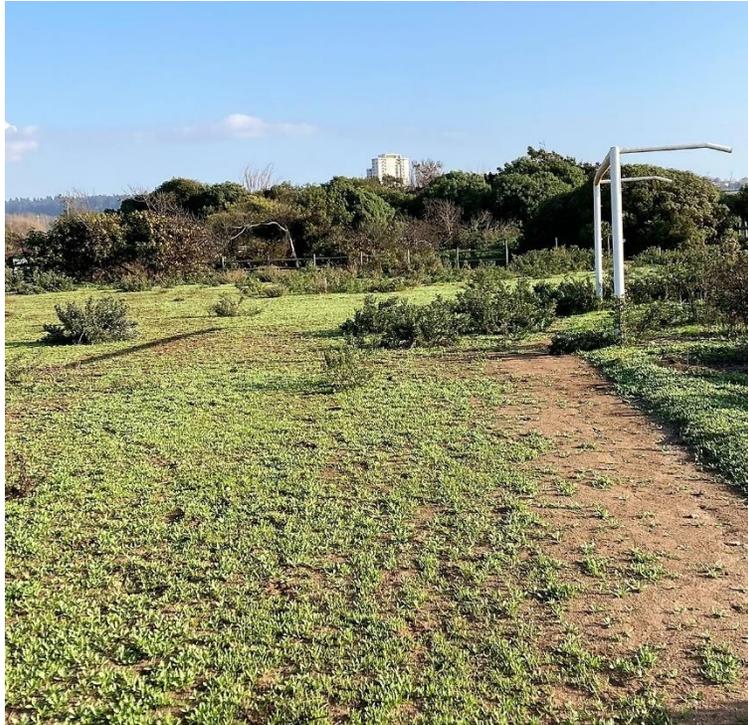
Aspectos ambientales	¿Riesgo de impacto?	Justificación o Posible Impacto
Crecimiento de vegetación en cancha abandonada.	SI	Peligro de incendio forestal
Ubicación de cancha cercana al área declarada como Humedal Urbano.	Sí	Se ubica a menos de 20 metros del humedal, incumpliendo el D.S. N°82 de 2011. Años de abandono por lo que se incumple la entrega del Usufructo.
Deterioro por abandono en contenedor, presencia de óxido.	Sí	Acumulación de material oxidado en suelos.

Figura N°19: Cancha de Concón National, nótese vegetación por el abandono. Fuente: Elaboración propia.

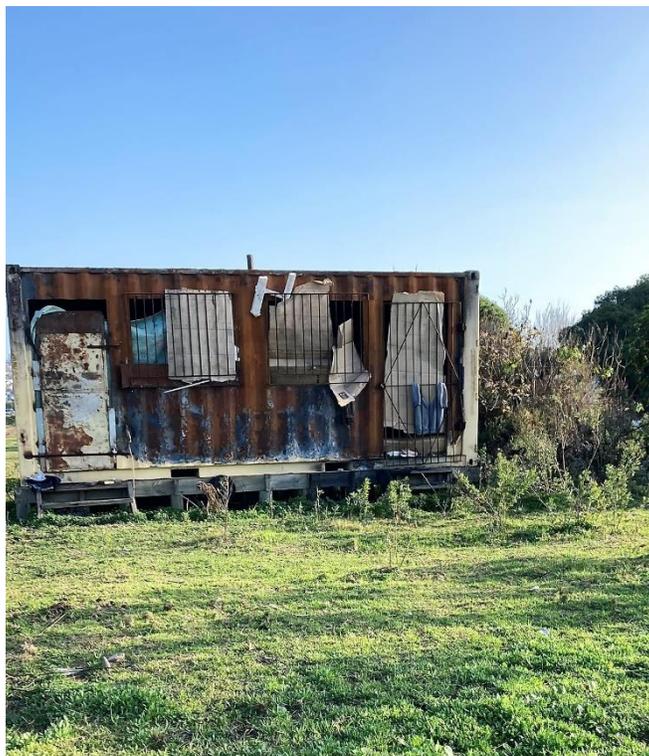
Figura N°20: Contenedor abandonado. Fuente: Elaboración propia.

El D.A. N°285 de 2016 norma la entrega del Usufructo N°5 al Concón National con fines deportivos y recreacionales. Sin embargo, según lo informado por la administración y trabajadores del parque, el club deportivo no ha realizado actividades desde 2019, la cancha de fútbol de tamaño profesional se encuentra en estado de abandono, siendo cubierta por herbáceas que se aproximan a 1 metro de altura (Figura 19), además su contenedor se encuentra en condiciones de deterioro con presencia de óxido (Figura 20).
