**HUMEDAL: LAGUNA CERRO ALEGRE,
CERRO CENTINELA,
SAN ANTONIO,**

INFORME TECNICO

MARZO 2021

Informe Diagnostico sobre “Identificación y Caracterización de área de influencia, flora y fauna” para terreno ubicado en la provincia de San Antonio, región de Valparaíso.

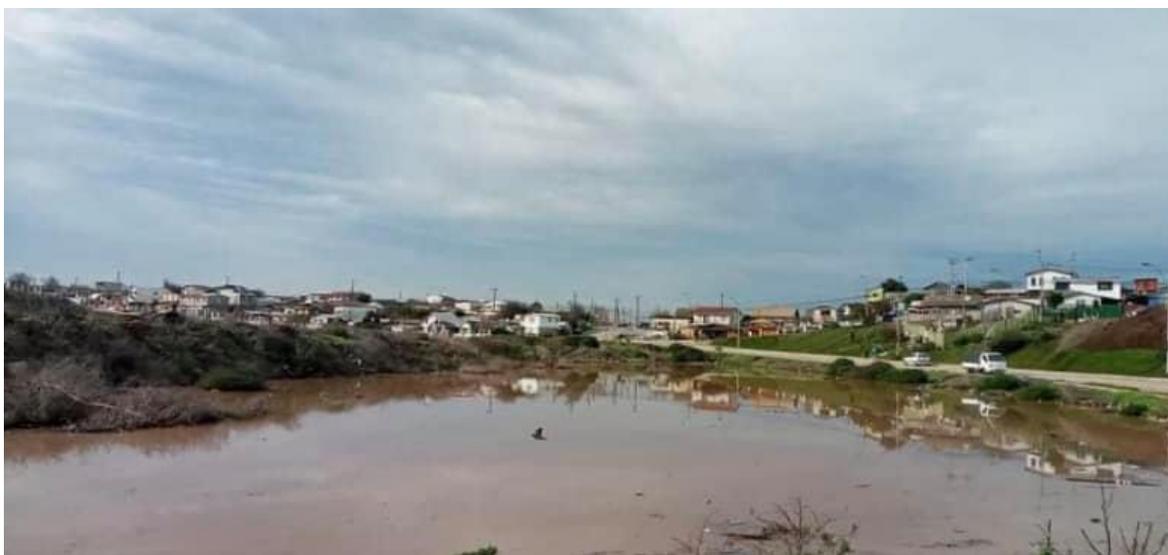
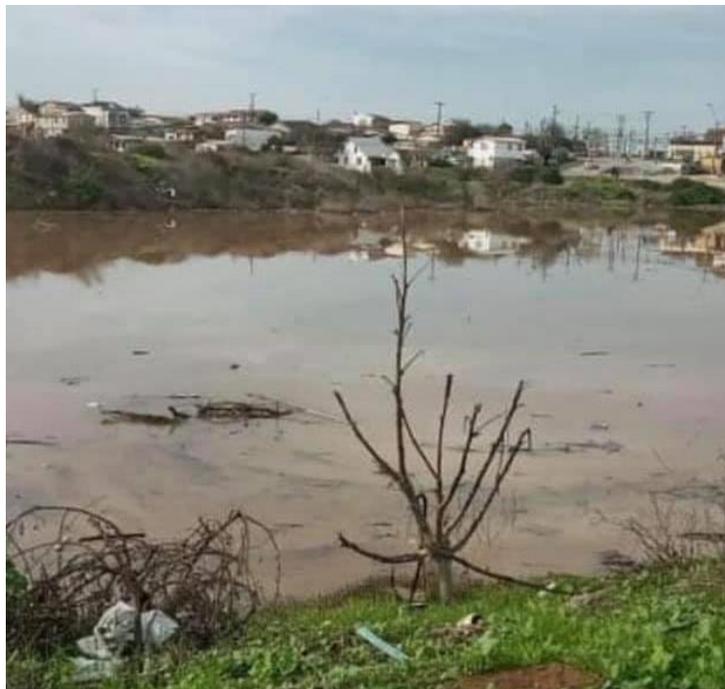
El humedal laguna Cerro Alegre en junio del 2020 durante el periodo invernal y se presenta inundado con el aporte pluvial

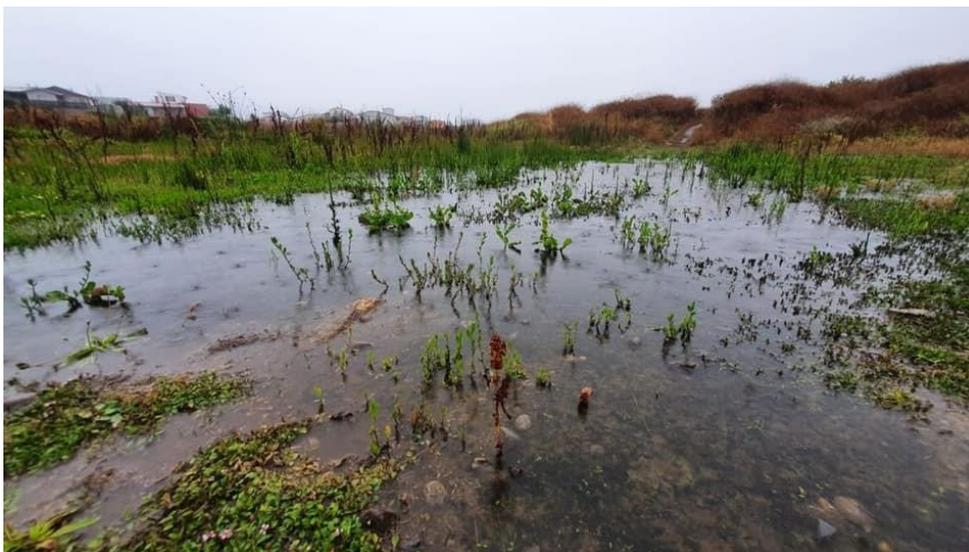
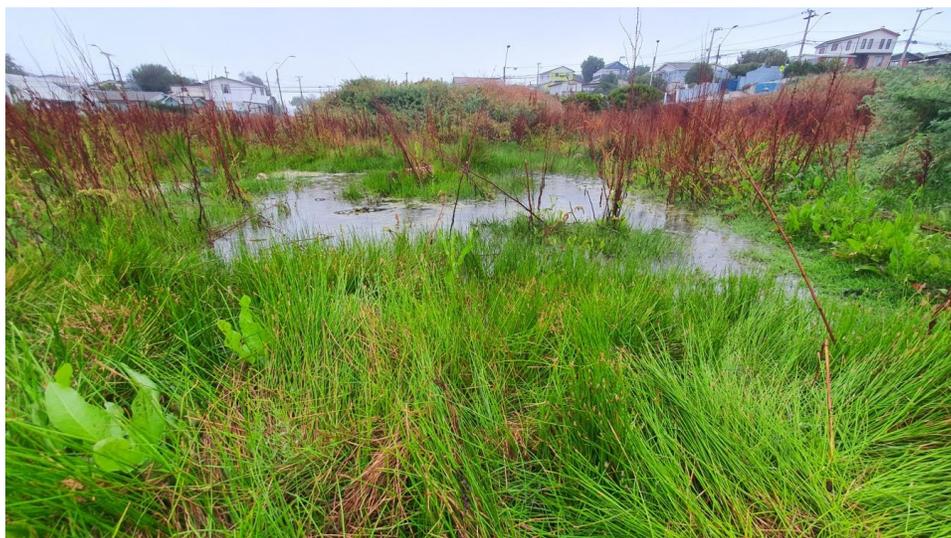
Así lucía hasta febrero de 2021 el espejo de agua que se manteni en el lugar, hasta antes de las intervenciones antropicas recientes . Febrero 2021.

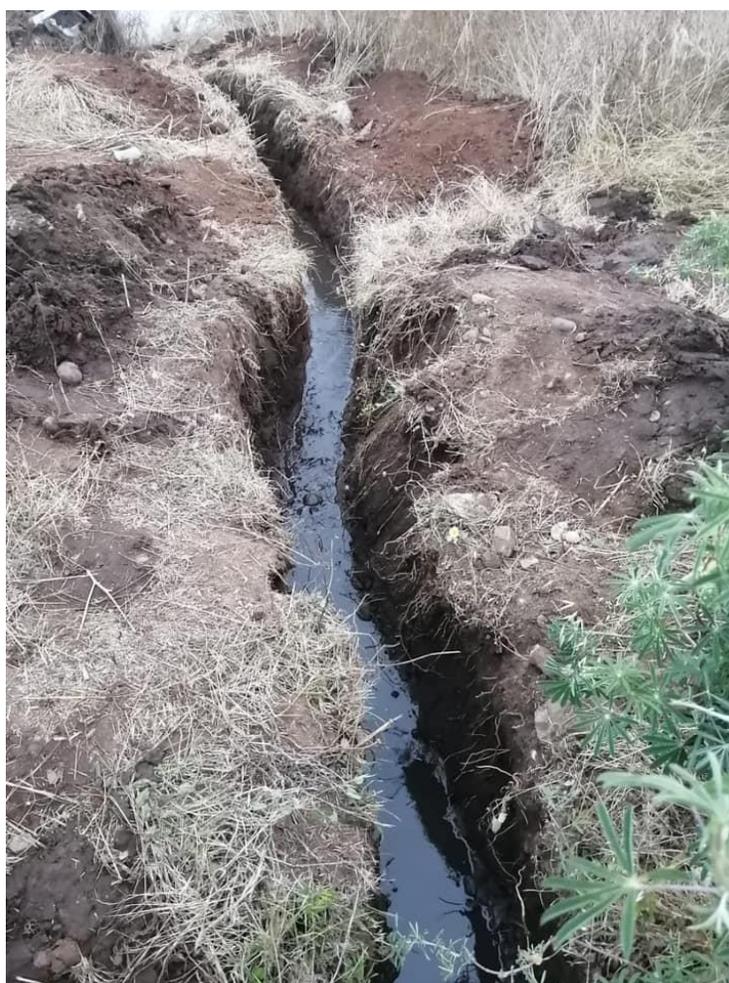
Surco realizado en la primera intervencion del día 07 de febrero de 2021 utilizando palas y chuzos para desviar el agua del espejo de agua existente

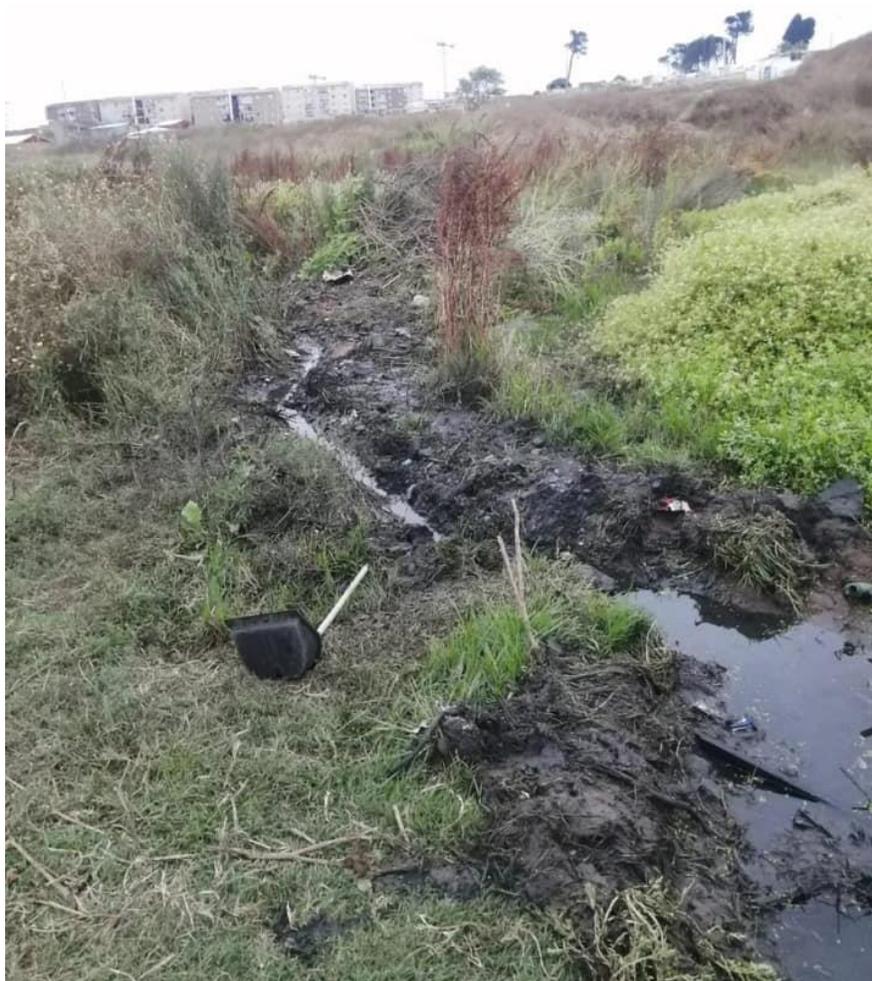
Surco realizado en la primera intervencion del dia 07 de febreo de 2021 utilizando palas, chuzos y otros elementos para desviar el agua del espejo de agua existente. Se puede observar la intervencion

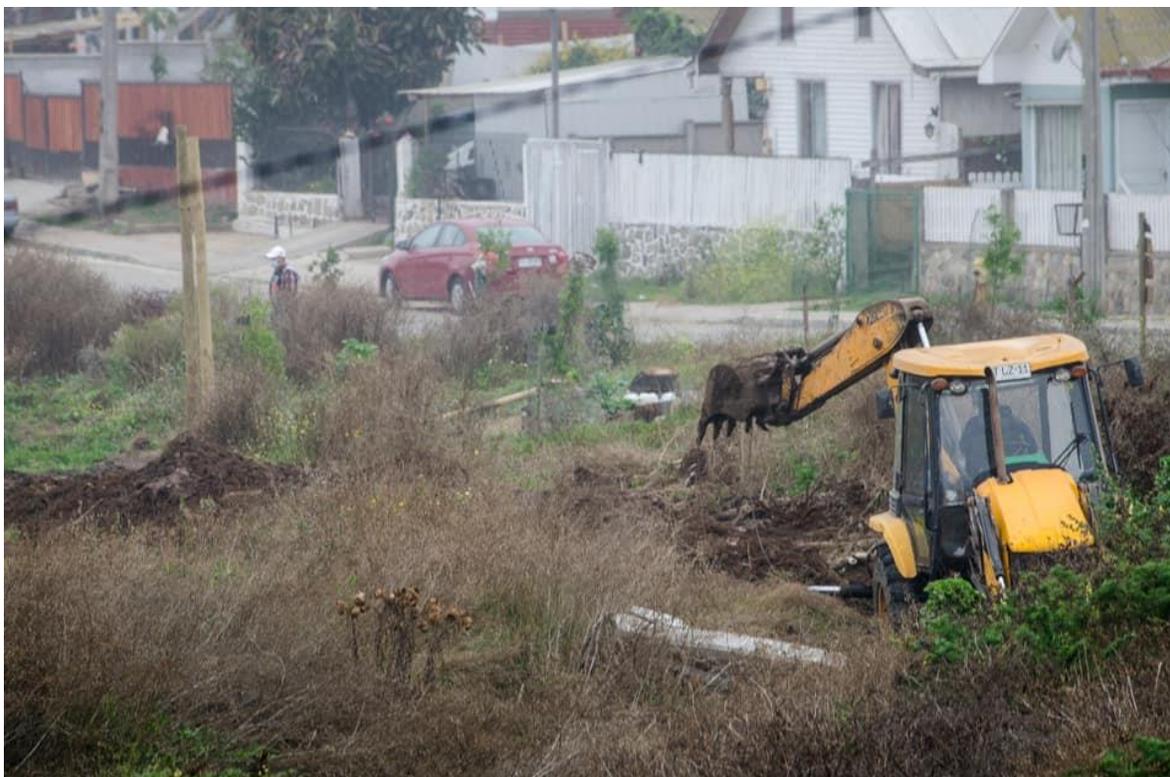
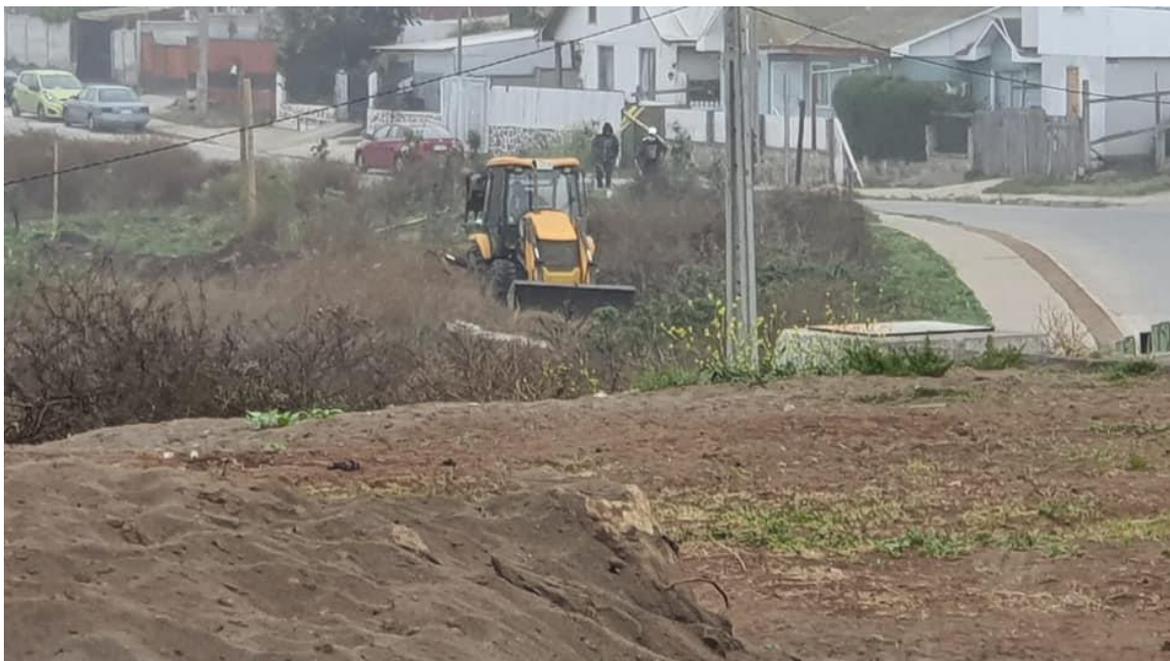
Imágenes que muestran la retroexcavadora que ingreso al espejo de agua existente ene l humedal y que ademas de pisotear el lugar con la amquinaria pesada, logro construir una surco mayor en el suelo con el fin de volver a desviar las aguas, lasd que finalmente se perdieron en el terreno de rellenos vaciando parte importante del espejo de agua formado. Sabado 27 de febrero 2021.

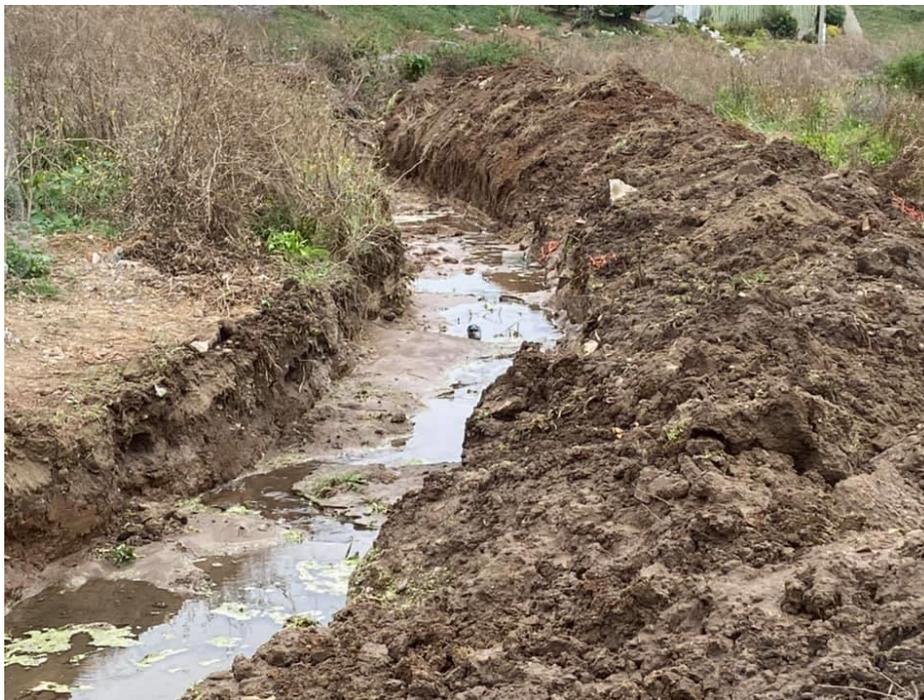
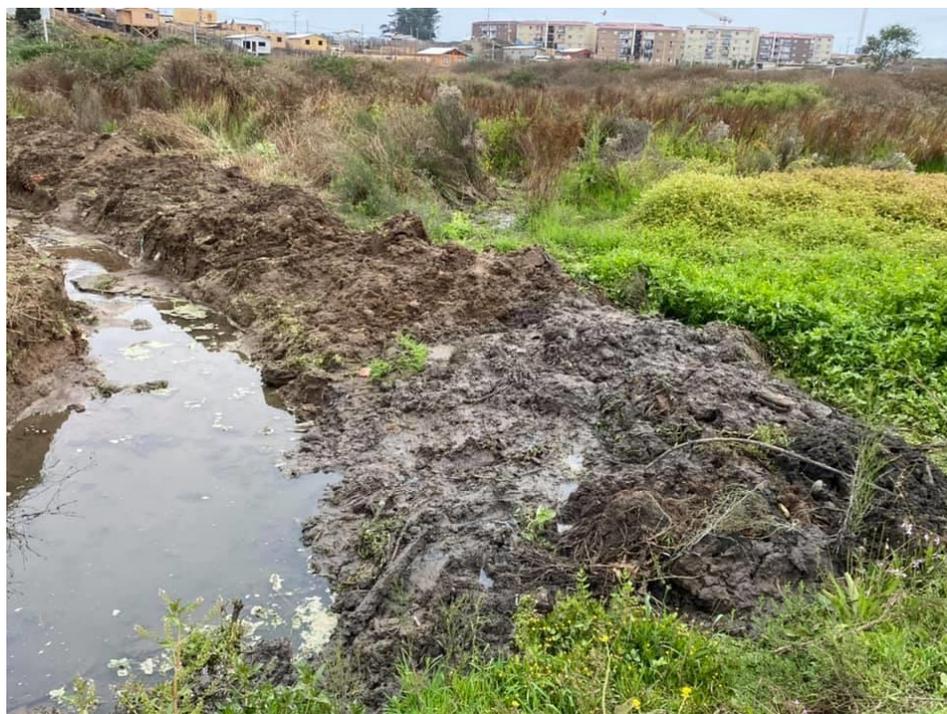
Imágenes del accionar de una retroexcavadora el 27 de febrero de 2021 en el espejo de agua del humedal laguna cerro Alegre, donde nuevamente se intentó desviar las aguas esta vez con mayor éxito en lo persiguido y se logró no solo desviar en parte las aguas, sino secar en parte el espejo de agua existente y las aguas “desviadas”, nuevamente se perdieron en las tierras removidas y de rellenos existentes en el terreno.

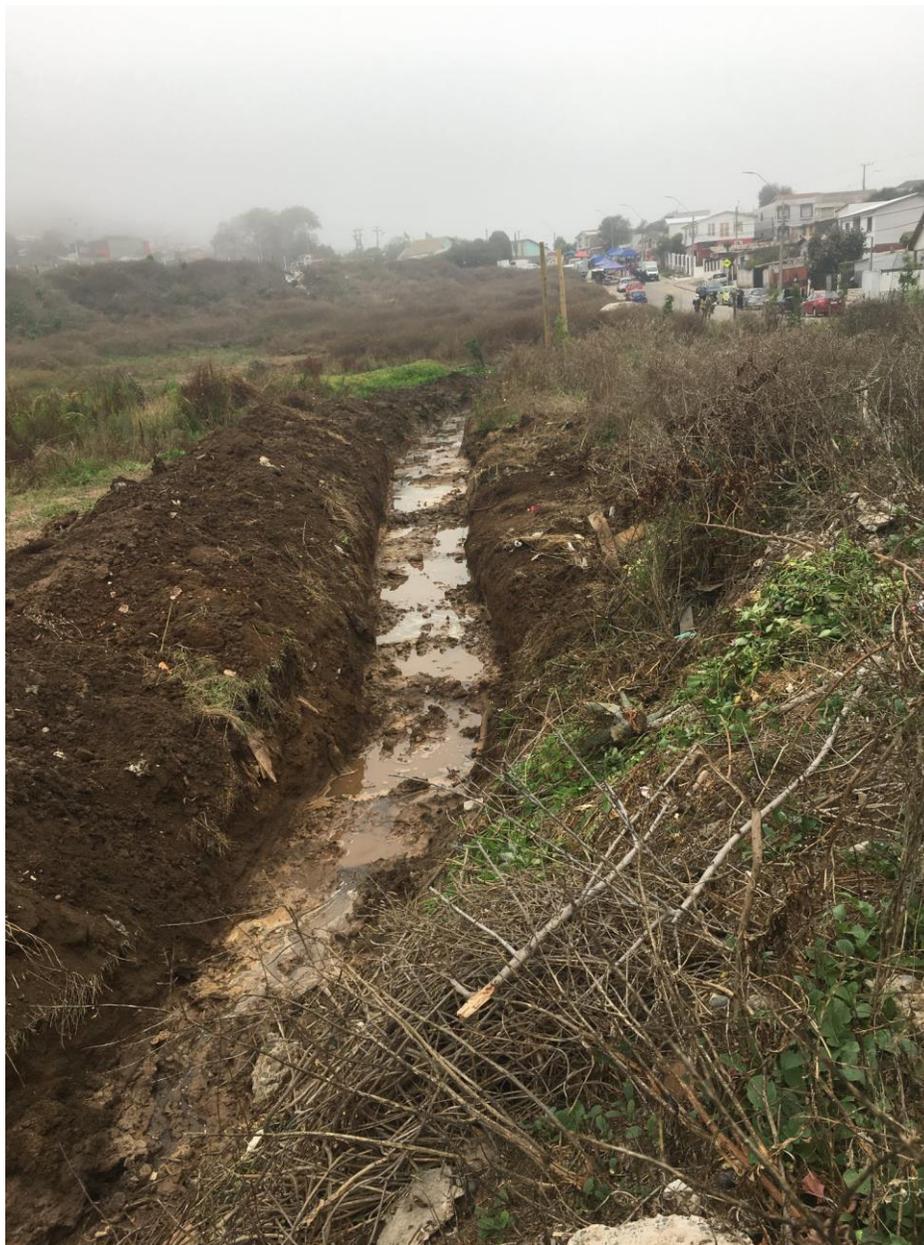
Imágenes del accionar de una retroexcavadora el 27 de febrero de 2021 en el espejo de agua del humedal laguna Cerro Alegre, donde nuevamente se intentó desviar las aguas esta vez con mayor éxito en lo persiguido y se logró no solo desviar en parte las aguas, sino secar en parte el espejo de agua existente y las aguas “desviadas”, nuevamente se perdieron en las tierras removidas y de rellenos existentes en el terreno. En esta foto se observa que el agua en vez de avanzar se sume en el suelo perdiéndose

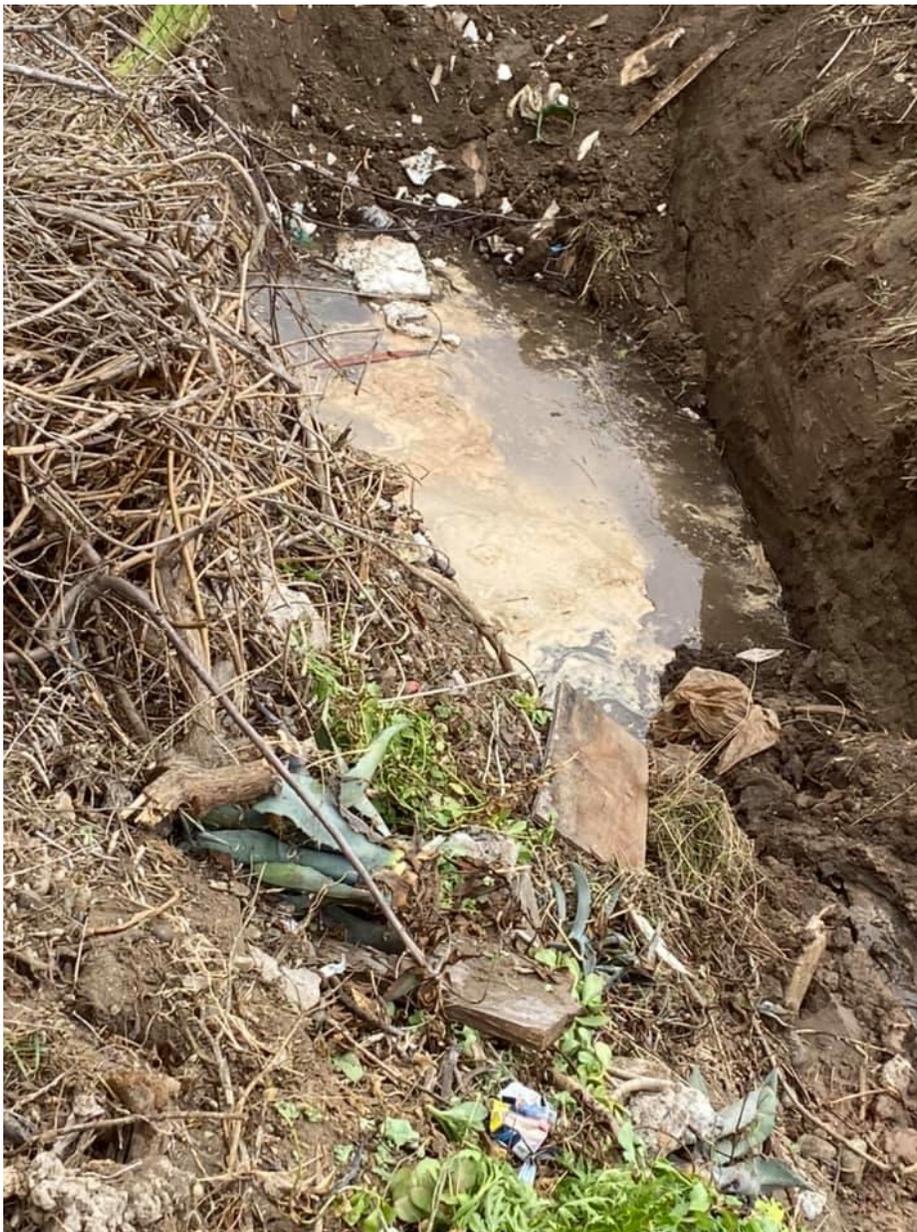
Imágenes del accionar de una retroexcavadora el 27 de febrero de 2021 en el espejo de agua del humedal laguna Cerro Alegre, donde nuevamente se intentó desviar las aguas esta vez con mayor éxito en lo persiguido y se logró no solo desviar en parte las aguas, sino secar en parte el espejo de agua existente y las aguas “desviadas”, nuevamente se perdieron en las tierras removidas y de rellenos existentes en el terreno. En esta se observa el apozamiento final construido por la retroexcavadora donde se observa claramente que las aguas se pierden en los terrenos de rellenos sin formar un nuevo espejo de agua

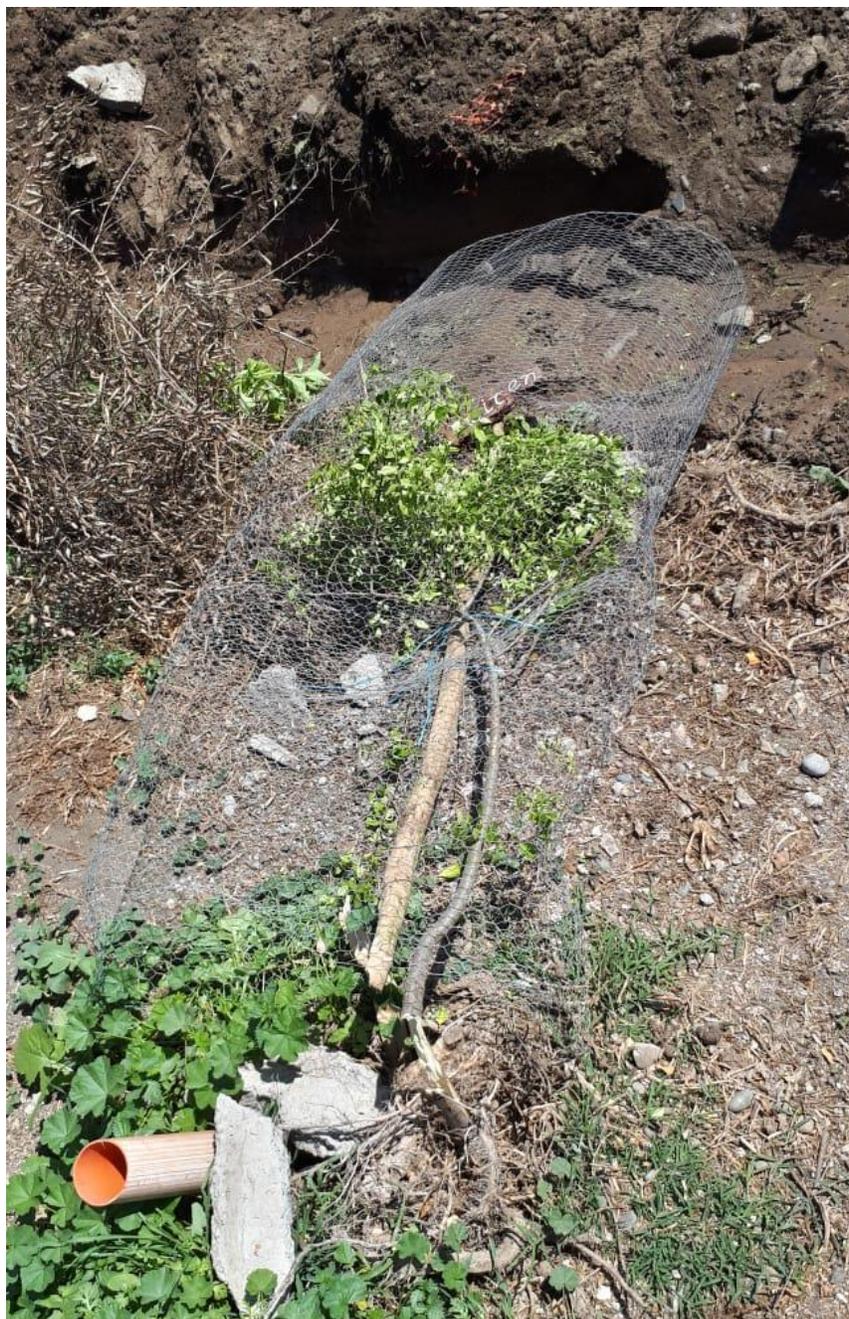
Daño a los arboles nativos plantados por la Agrupacion de Defensa del Humedal laguna cerro Alegre, donde se ap´recia que varios de ellos fueron quebrados intencionalmente por desconocidos con el fin de matarlos. En la foto se aprecia un ejemplar de Maiten (*Maytebus boaria*) quebrad en su base

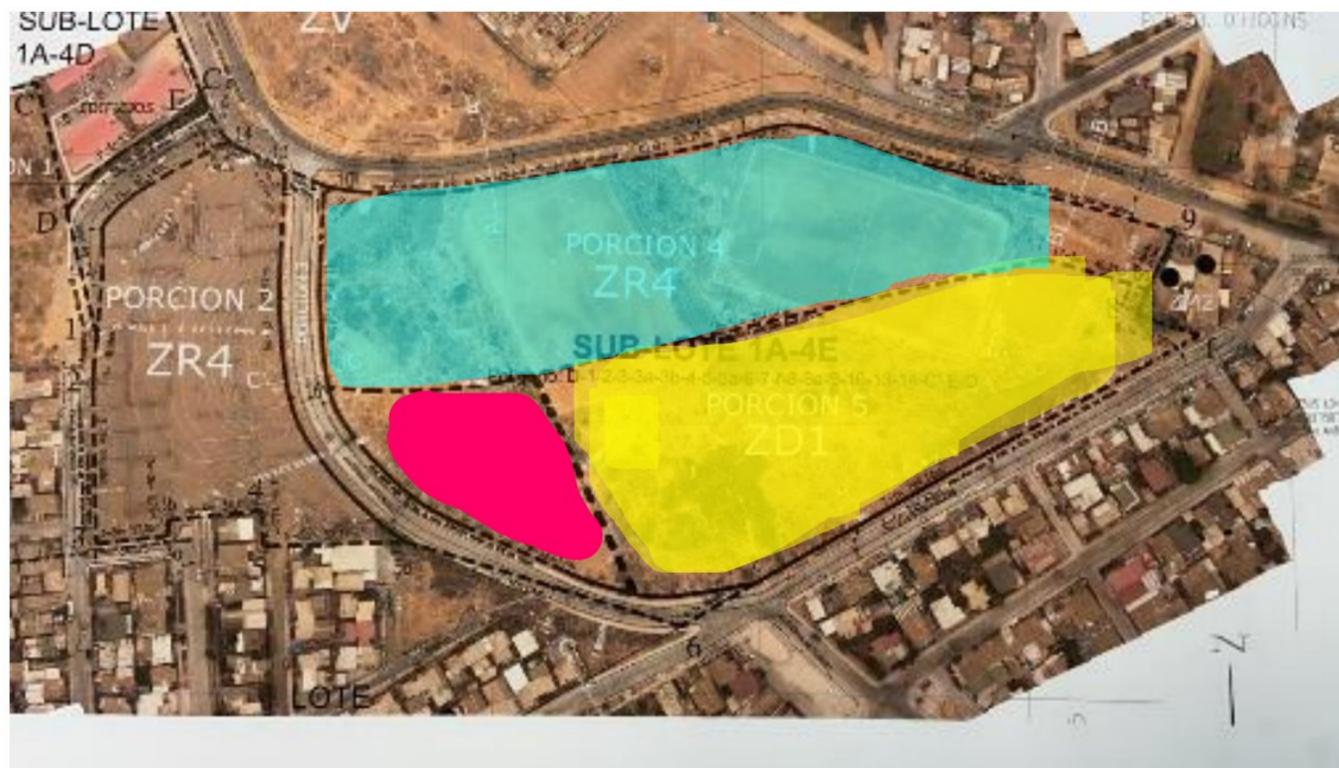
Mapa 1. Terreno con subdivisiones.

A continuación se presenta el terreno perteneciente a la empresa Beltec, con zonas y sus subdivisiones (mapa1). La area pintada amarilla indica el area a ceder a las canchas, el area roja indica el area a ceder a la municipalidad (humedal) y el area celeste representa el area donde se construirán las viviendas sociales.

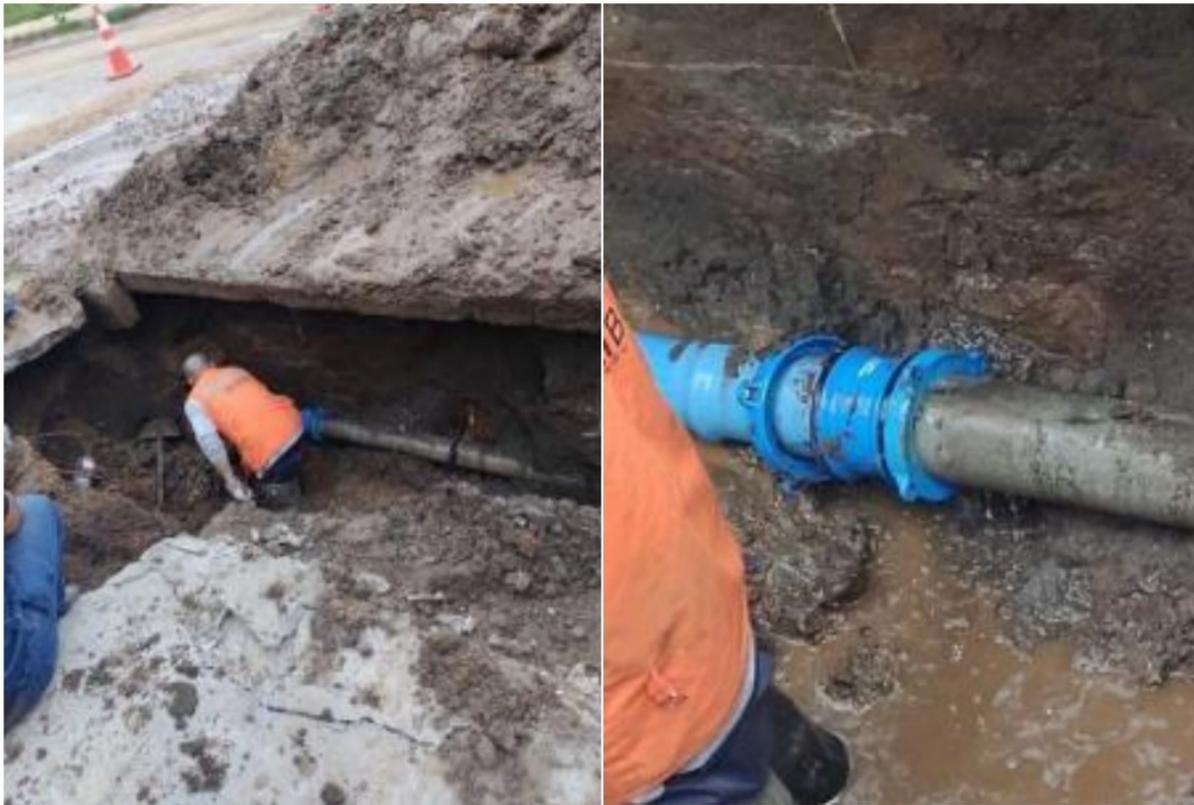
Fotos 1 y 2. Representan los trabajos realizados por esval para cerrar la filtración de agua potable.

Cabe destacar, que se desconocía la procedencia del agua que inundaba el humedal hasta que con la utilización de la retroexcavadora se evidenció que provenía desde un ducto, el cual ESVAL cierra el día 10 de mayo de 2021. Se presentan fotografías del evento.

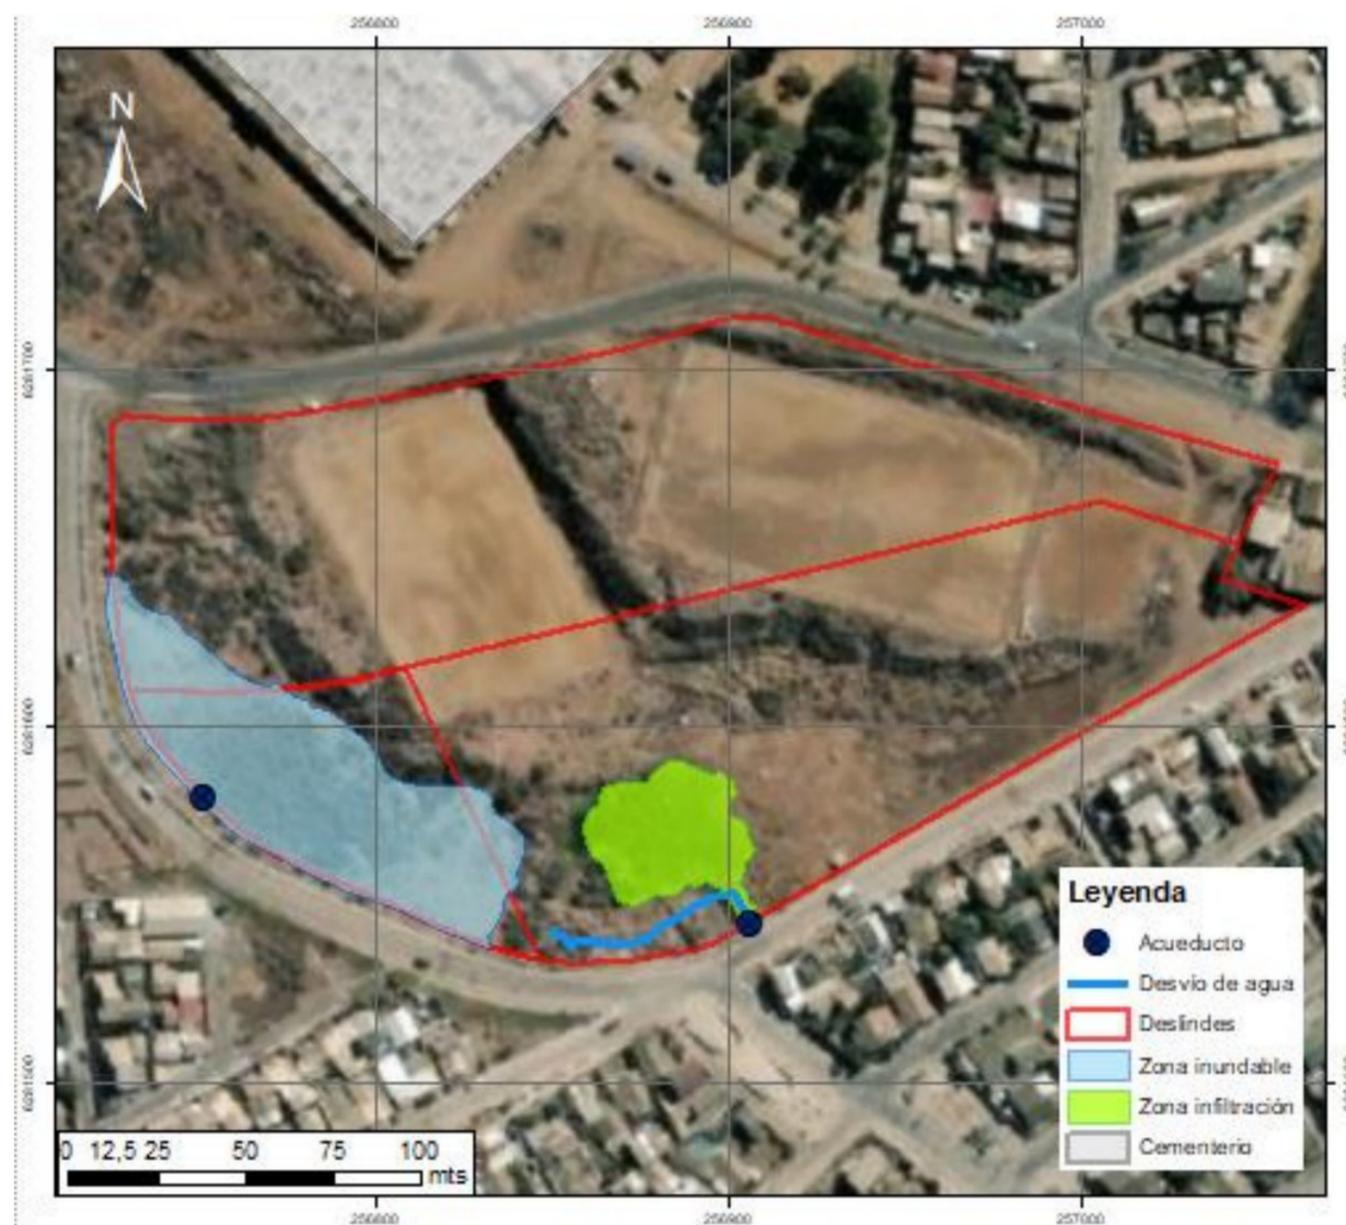
Figura 8. Indica los límites de los terrenos en rojo propuesto por la inmobiliaria, además se encuentran las características de terreno, donde se evidencian dos acueductos, un desvío de agua hacia la zona de inundación, área inundable, área verde.

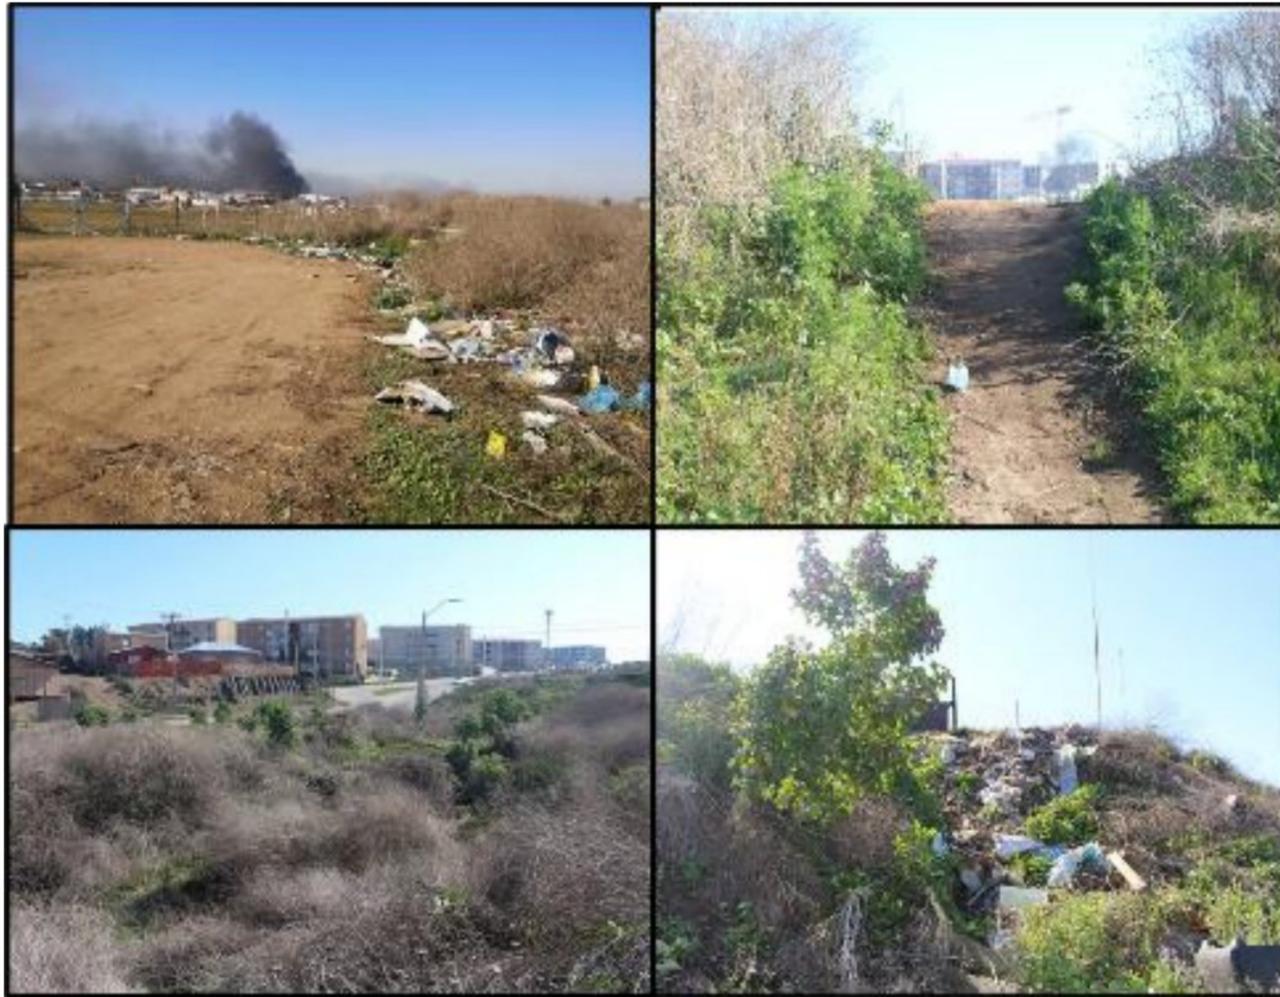
Fotografía 1. Perturbaciones antrópicas del sitio de estudio.

microbasurales y senderos, así como también tierra y suelo removido por maquinaria pesada en el sector NO del sitio de estudio, en la esquina de las calles Manuel Bulnes y calle Asturias. (Fotografía 1)

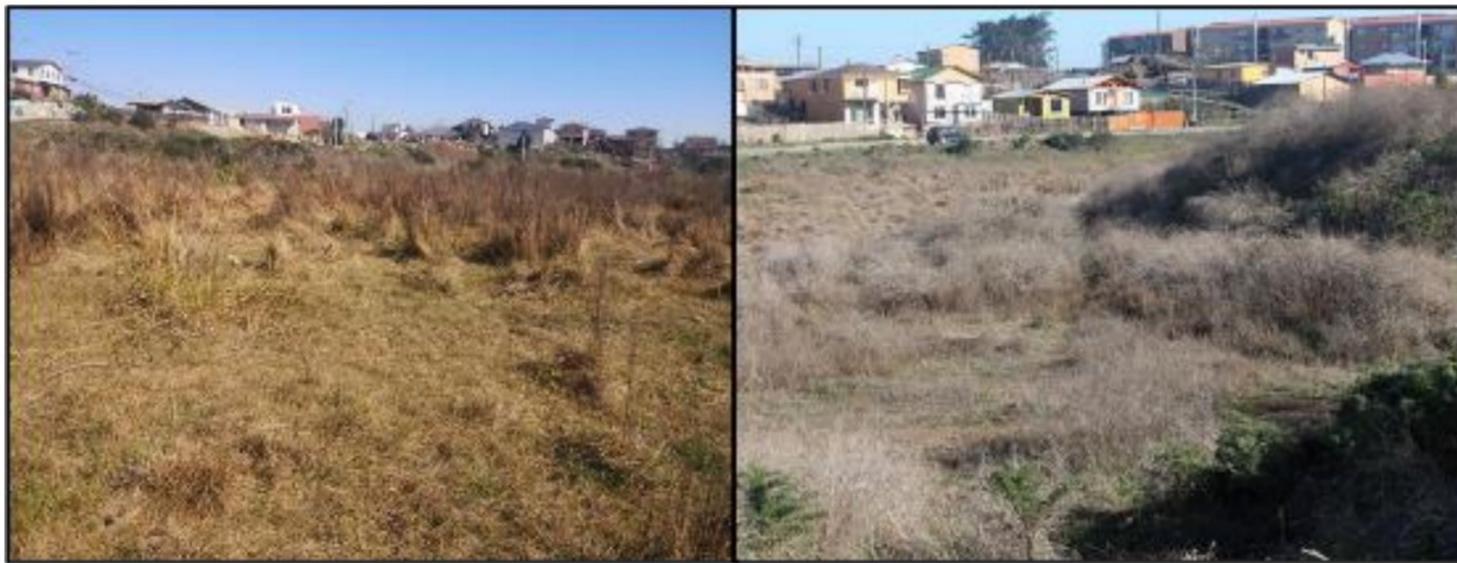
Fotografía 2. Estado de la laguna Cerro Alegre el día 2 de agosto de 2021.

En la Fotografía 2, se puede apreciar el estado actual del sitio estudiado, el cual se encuentra cubierto de herbáceas principalmente y arbustos secundariamente.
