**De:** Carlos Medina < >  
**Enviado el:** sábado, 15 de junio de 2024 15:29  
**Para:** DS Lista Sitios  
**CC:** Santuario de la Naturaleza Quebrada de Córdova; Nicolas Acuña  
**Asunto:** Fwd: Informa proceso Sitios Prioritarios efecto Ley 21.600  
**Datos adjuntos:** Recep\_Antecedentes\_SP\_VALPO.xlsx; Plan de Manejo del SN Quebrada de Córdova.pdf; SN Quebrada de Córdova - Diario Oficial.pdf; SN Quebrada de Córdova - Plano Oficial.pdf

Junto con saludar y de acuerdo a lo solicitado por el SEREMI del Medio Ambiente de Valparaíso, adjunto antecedentes del **Sitio Prioritario y Santuario de la Naturaleza Quebrada de Córdova**, comunas de El Tabo y El Quisco, para ser considerados en el nuevo listado de Sitios Prioritarios a ser elaborado según las disposiciones de la Ley 21.600.

Plan de Manejo  
del  
Santuario de la Naturaleza  
Quebrada de Córdoba

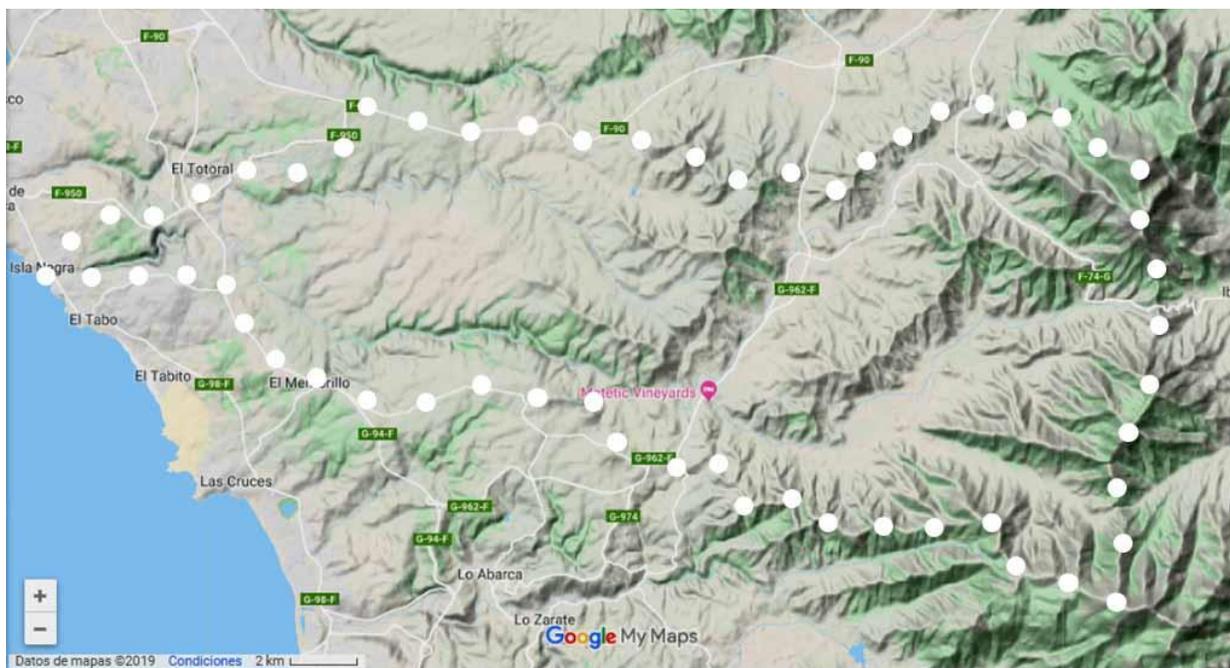
**Figura 3.** Cuenca hidrográfica del Estero El Rosario, de 255 km<sup>2</sup>, delimitada por la línea de círculos blancos. La Quebrada de Córdoba se localiza en su sección terminal y desembocadura. Sobre plano Google My Maps, 2019.

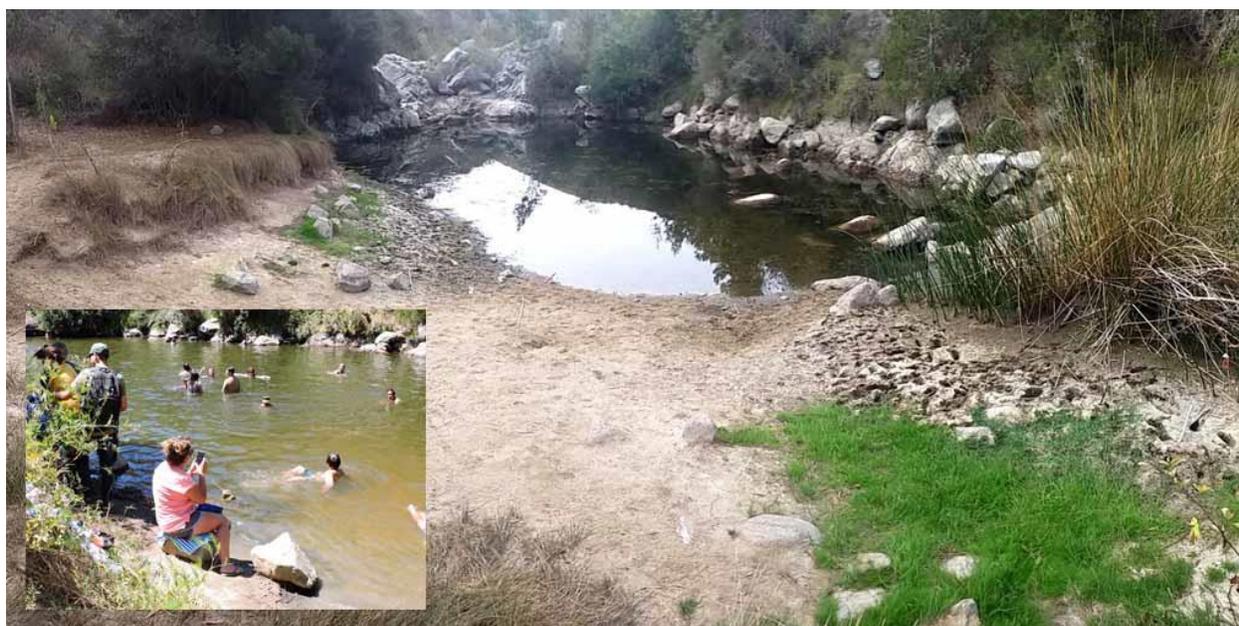
**Figura 35.** Variación del nivel del agua en poza del estero El Rosario ("Coipo Grande").  
Vista general, mayo de 2020. Recuadro inferior izquierdo, mismo lugar en febrero de 2017.

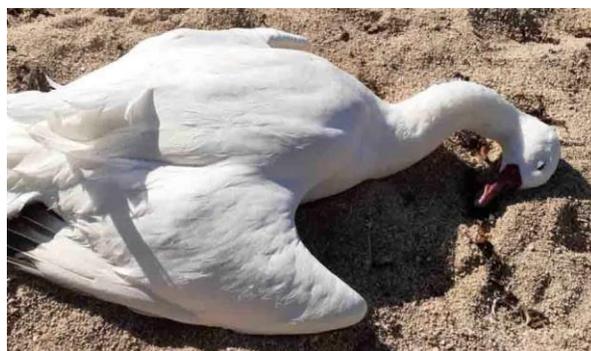
**Figura 53.** Cisne coscoroba muerto bajo el puente de Córdoba. Junio de 2019.

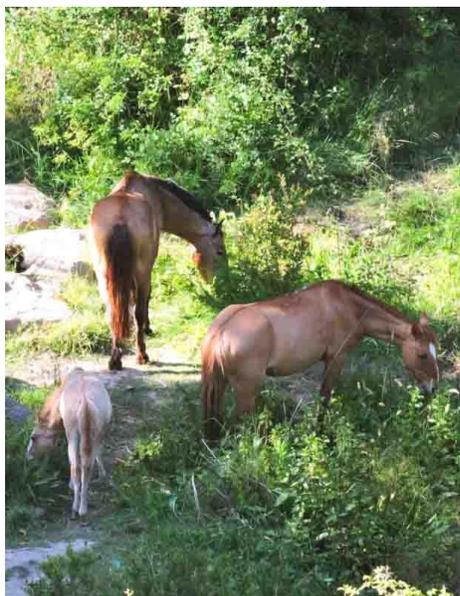
**Figura 54** (extremo izquierdo). Caballos pastando en el lecho seco del estero El Rosario en la Quebrada de Córdova. Diciembre de 2016.

Los paseos a caballo, frecuentemente de niños, representan una práctica tradicional en el litoral central. Algunos propietarios de caballos que se dedican a esta actividad en los meses estivales o en días feriados no asumen el costo de alimentar a sus animales y prefieren llevarlos subrepticamente a lugares con pastura. El SNQC posee vegetación herbácea en el lecho del estero El Rosario aun en verano y otoño, por lo que ha sido durante años afectado por esta práctica que daña la cobertura vegetal y cubre el suelo de bostas (Figuras 54 y 55). Esta situación perjudicial se ha enfrentado a través de denuncias al Juzgado de Policía Local hechas por la Municipalidad de El Tabo y los propietarios de los animales han sido multados. No obstante ello, el problema persiste.

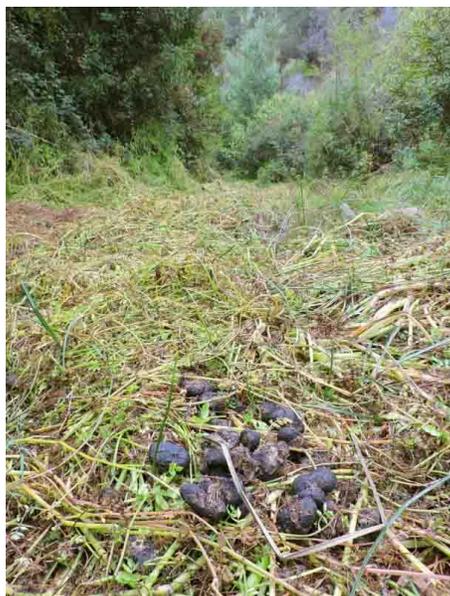
**Figura 55** (izquierda). Bostas y deterioro de la cubierta vegetal por pastura de caballos en el lecho seco del estero El Rosario en la Quebrada de Córdova. Febrero de 2011.

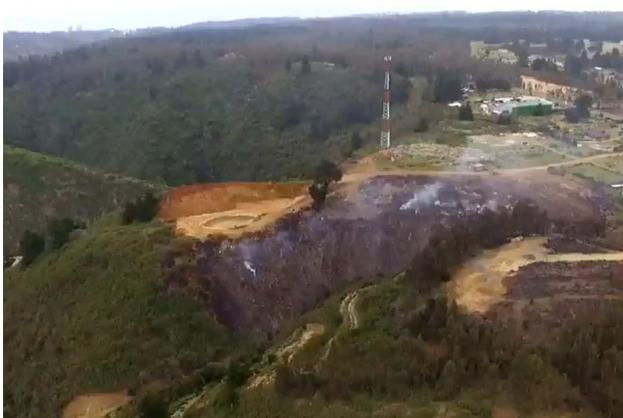
**Figura 59.** Incendio en la ladera norte de la Quebrada de Córdoba en terreno utilizado como vertedero en la propiedad con rol de avalúo 374 -82 de El Quisco. Los incendios intencionales son usuales en estos sitios con el fin de disminuir el volumen de material acopiado. Noviembre de 2015.

Hasta el año 2007, fecha en que la Municipalidad de El Tabo dispuso de guardaparques en la Quebrada de Córdoba en los meses de verano, el sector sufrió de recurrentes incendios por causas humanas. Como el lugar era de acceso público sin control, los visitantes tenían a menudo conductas irresponsables que no pocas veces terminaron en incendios de gran magnitud debido a fogatas mal apagadas o abandonadas. También hubo incendios provocados por pirómanos. Las huellas de estos episodios todavía pueden apreciarse en algunas laderas (Figuras 57 y 58). En fechas más recientes, cabe mencionar el incendio posiblemente intencional el año 2015 del vertedero emplazado en la propiedad con rol de avalúo 374-82 de El Quisco en los límites del actual SNQC (Figura 59), el provocado el año 2019 para borrar huellas en un vehículo robado y abandonado en el sector oriente del SNQC (Figura 60) y otro último, claramente intencional por sus múltiples focos, en la misma área en abril de 2020 (Figuras 61 y 62). En este sector existe un acceso vehicular no controlado ni cubierto por rondas de vigilancia debido a la insuficiente dotación de guardaparques. A las causas humanas asociadas a descuido o intencionalidad se agrega actualmente un escenario de sequía prolongada con acumulación de materia vegetal seca y combustible, lo que vuelve a la ocurrencia de incendios una amenaza mayor tanto para la Comunidad Xerófila como para el SNQC en su conjunto.

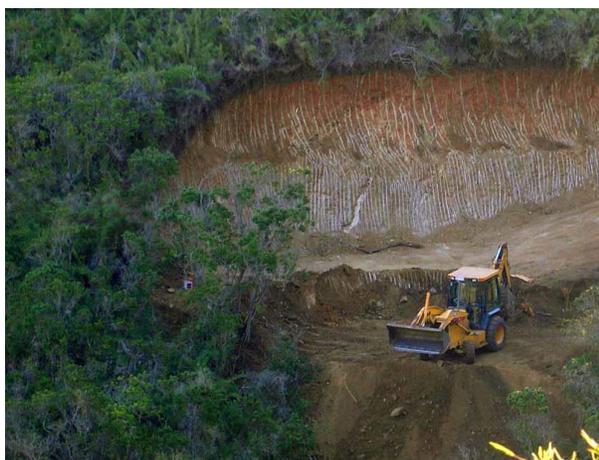
**Figura 71.** Obras de apertura de un camino vehicular al cauce del estero El Rosario en la ladera norte de la Quebrada de Córdoba en propiedad con rol de avalúo 374-82 de El Quisco. Julio de 2013.

En julio del año 2013 se produjo un grave daño en la ladera norte de la Quebrada de Córdova, en la propiedad con rol de avalúo 374-82 de El Quisco, al talarse bosque nativo como parte de la construcción de un camino vehicular en dirección al cauce del estero El Rosario (Figuras 71 y 72). Gracias a la intervención de CONAF, las obras fueron detenidas y, luego de un juicio, el propietario responsable fue multado. En septiembre del año 2015 fue destruida la vegetación nativa de una ladera sur contigua al acceso vehicular no controlado del sector oriente de la Quebrada de Córdova (Figuras 73 y 74). Dicho daño fue producto de la extracción de maicillo para una fiesta costumbrista de El Totoral.

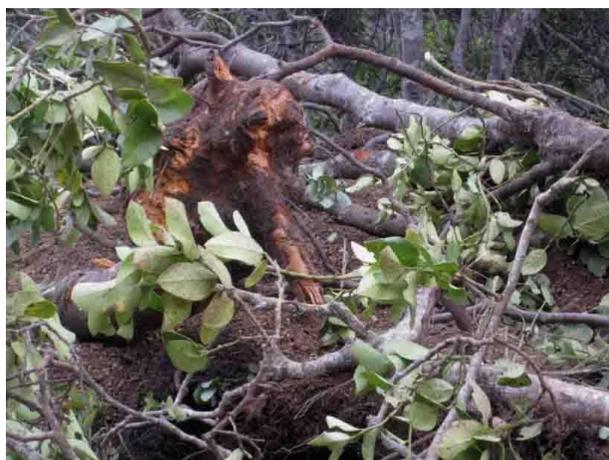
**Figura 72.** Ejemplar talado de la especie en categoría de conservación “vulnerable” naranjillo (*Citronella mucronata*) como consecuencia de la apertura de un nuevo acceso vehicular al cauce del estero El Rosario en la propiedad con rol de avalúo 374-82 de El Quisco. Julio de 2013.

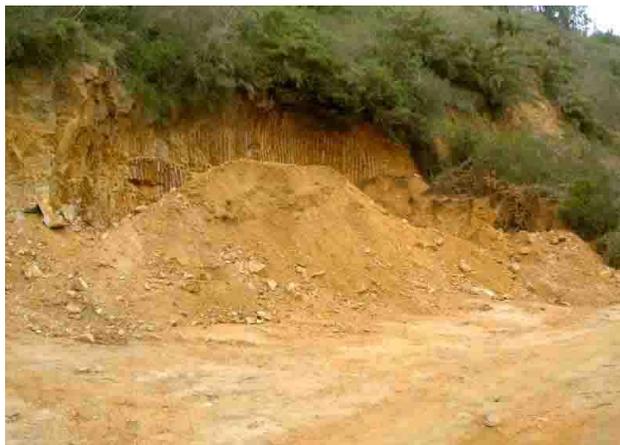
**Figura 73.** Extracción de maicillo en el sector oriente a la Quebrada de Córdoba con destrucción de la cobertura vegetal nativa. Septiembre de 2015.

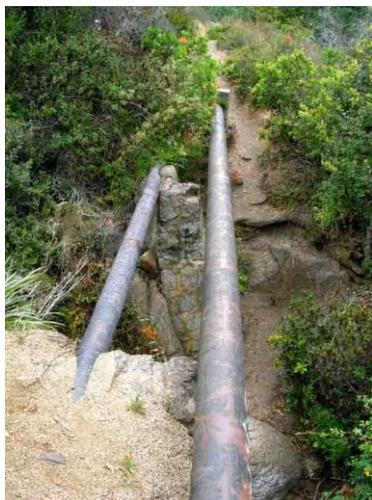
**Figura 79.** Antigua tubería de agua potable y sendero del sector central de la Quebrada de Córdoba. Noviembre de 2008.

Esta tubería, hoy en desuso pero de la cual sobreviven tramos importantes, estaba acompañada en buena parte de su extensión por un sendero de vigilancia paralelo a ella (Figura 79). Este sendero, apropiadamente llamado “de la tubería”, ha sido desde entonces la vía peatonal utilizada por los visitantes para recorrer la quebrada. En años de disponibilidad de recursos, la Fundación Eladio Sobrino ha financiado la ejecución de mejoras del sendero en su sector medio (Figuras 80 y 83), sector que soporta todo el año un flujo importante de caminantes y que, por estar construido en una ladera de fuerte pendiente, no tiene buenas condiciones de seguridad, está erosionado en ciertas zonas (Figura 84), requiere de permanente mantención (Figura 82) y amerita mejoras adicionales. Su mantención está hoy a cargo de los guardaparques aunque, por las otras funciones que estos ejercen, su dedicación a estas labores es limitada.

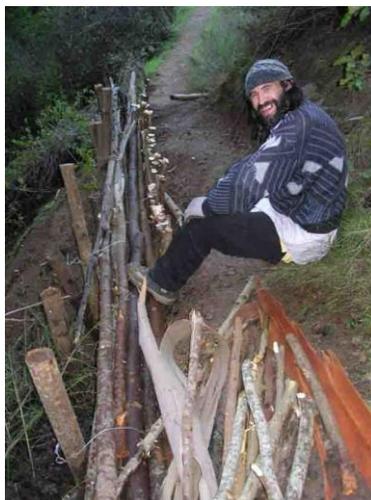
**Figura 80.** Obra de recuperación de sector erosionado en el sendero de la tubería de la Quebrada de Córdoba. Junio de 2010.

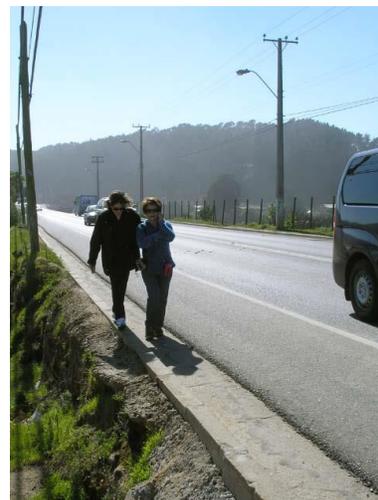
**Figura 81.** Ruta costera G-98-F sin veredas ni obras de protección en el sector sur del puente de Córdoba. Agosto de 2013.

La protección efectiva de un área silvestre pasa por la capacidad de controlar a quienes la visitan. La Quebrada de Córdoba, por sus características geográficas, dispone de muchos accesos y sólo uno de ellos está actualmente controlado. Un objetivo evidente para mejorar la protección del área es lograr clausurar los accesos no controlados (Figura 85). El SNQC está rodeado en casi toda su extensión por propiedades privadas y es un interés compartido por sus propietarios el impedir la libre circulación de personas por estos terrenos. Los mayores problemas de ingreso de personas por accesos no controlados se concentran, pues, en aquellos sectores donde el SNQC limita con vías públicas de circulación o con sitios eriazos aún no urbanizados. De especial preocupación son sus extremos oriente y poniente, que carecen de obras de protección de cualquier tipo (Figura 81).

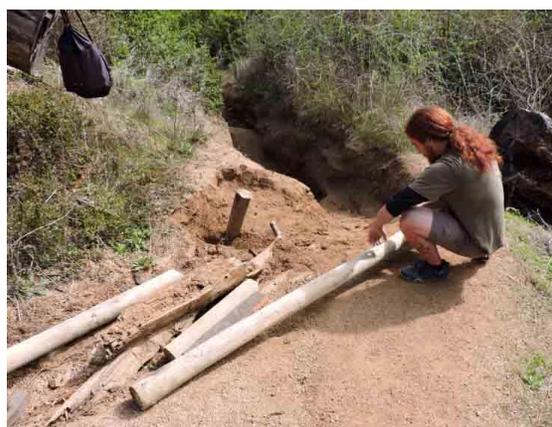
**Figura 83.** Control de erosión en el sendero de la Quebrada de Córdoba (ver obra terminada en la Figura 170). Agosto de 2018.

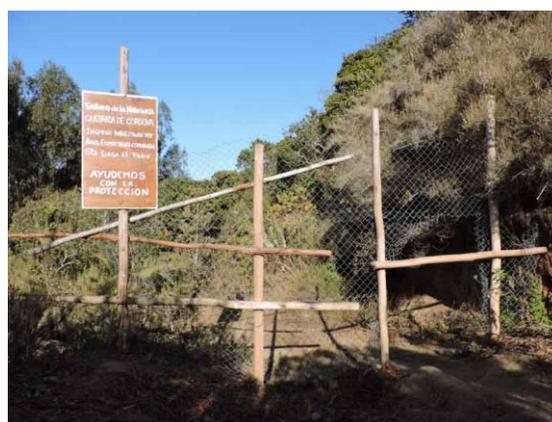
**Figura 85.** Acceso no habilitado con cierre parcialmente destruido y utilizado para el ingreso de personas y caballos al SNQC. Febrero de 2020.

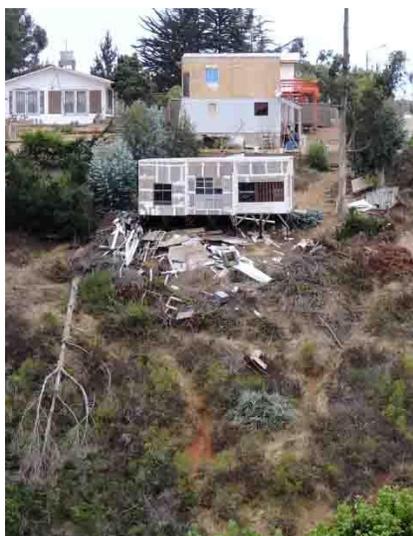
**Figura 89.** Construcción emplazada en la zona de restricción ZR2 en el sector de la calle Miraflores Norte, El Tabo. Abril de 2018.

Según los instrumentos de planificación territorial vigentes desde antes de la declaración del SNQC (Figuras 18, 19, 20, 21, 22 y 24), no está permitida la construcción de viviendas en el interior de la Quebrada de Córdova. Sí se permite el uso habitacional en el borde superior de las laderas y, desde hace algún tiempo, se han incrementado las viviendas con esta ubicación configurando una “primera línea con vista a Santuario”. En atención al emplazamiento de algunas viviendas o de sus obras de contención, es posible pensar que algunas de ellas podrían estar traspasando los límites de zonas de restricción de uso o del área del SNQC (Figuras 89, 90 y 91).

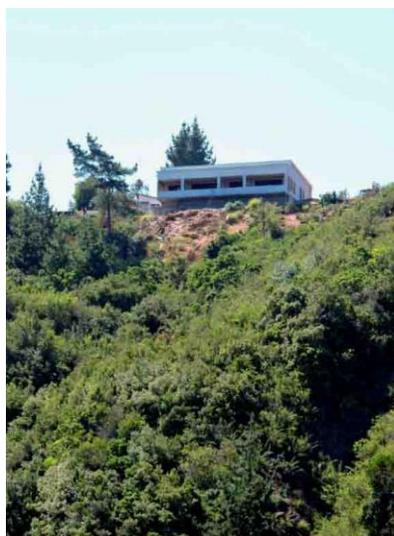
**Figura 90.** Construcción emplazada en el límite del SNQC en su sector oriente. Enero de 2018.

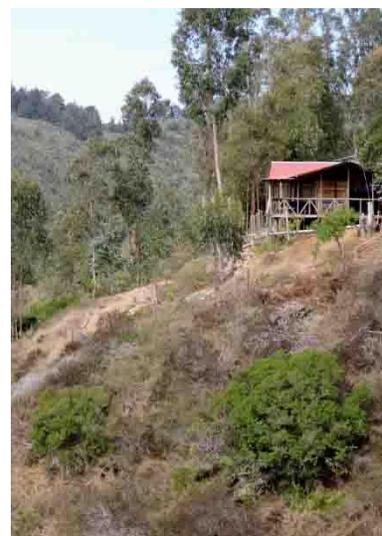
**Figura 91.** Vivienda con rol de avalúo 680-55 emplazada en el límite del SNQC y del área verde ZE2 en el sector de Santa Luisa, El Tabo. Febrero de 2019.

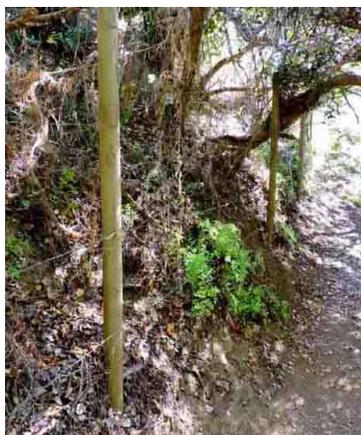
**Figura 94.** Cercado de alambre de púas emplazado dentro del SNQC en la propiedad con rol de avalúo 680-55 de El Tabo. Diciembre de 2019.

Adicionalmente, dentro del SNQC existen algunas obras menores de distinta naturaleza construidas antes de su declaración como área protegida por algunos propietarios de terrenos (Figuras 94 y 97). Algunas de estas obras corresponden a captaciones de agua (Figuras 95 y 96). También existe deterioro por rayados (Figuras 98 y 99).

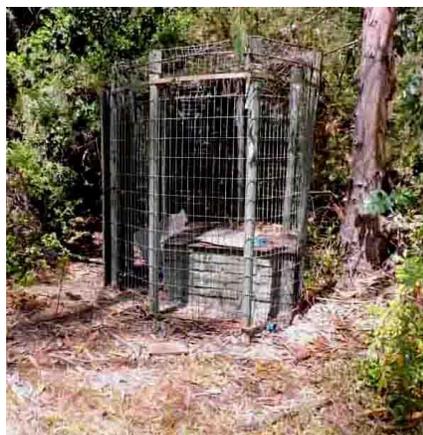
**Figura 95.** Pozo cercado y en funcionamiento emplazado dentro del SNQC en la propiedad con rol de avalúo 370-28 de El Quisco. Noviembre de 2018.

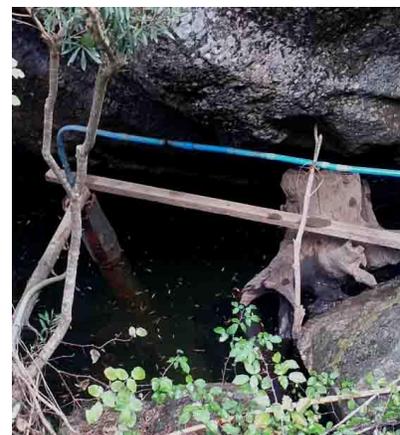
**Figura 96.** Captación de agua en el Bien Nacional de Uso Público del cauce del estero El Rosario, sector oriente del SNQC. Julio de 2019.

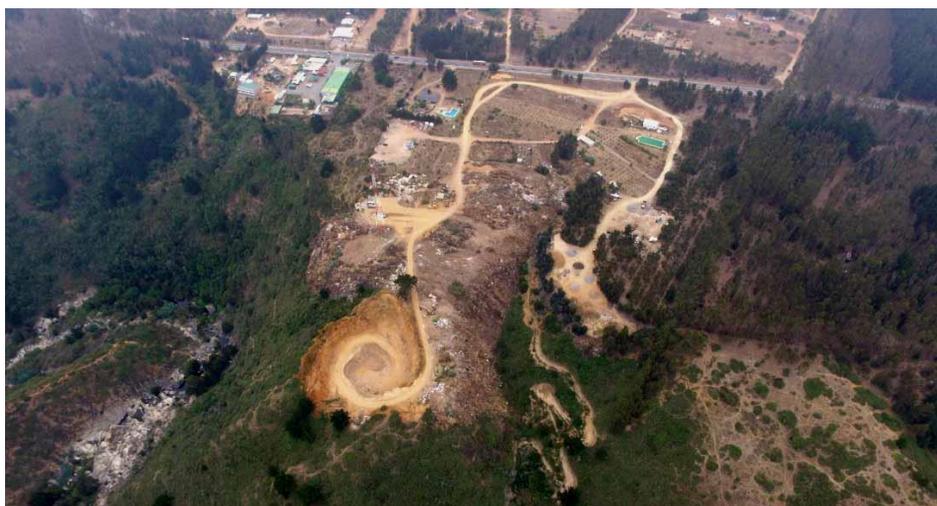
**Figura 103.** Terreno con rol de avalúo 374-82 de El Quisco en la ladera norte de la Quebrada de Córdoba utilizado como vertedero y sitio de extracción de maicillo. Se observan acúmulos de basura a ambos costados del camino interior. La excavación visible en la zona inferior de la foto corresponde al sector de extracción de maicillo. Febrero de 2018.

En el año 2010, en el costado nororiente de la Quebrada de Córdoba, entró en funcionamiento un vertedero administrado por la Municipalidad de El Quisco en el terreno privado con rol de avalúo 374-82, terreno arrendado al municipio y destinado supuestamente a depósito de ramas y restos de podas (Figuras 103, 104 y 105). Sin embargo, la observación del vertedero municipal desde su costado oriente, más oculto, puso en evidencia que allí se depositaba basura de todo tipo (Figura 106). Este lugar continuó siendo utilizado por la Municipalidad de El Quisco durante los años 2013, 2014 y 2015. El año 2015, el vertedero se incendió (Figura 59), siendo esta una práctica usual en estos sitios destinada a disminuir el acúmulo de material. El año 2016, fue arrendado por la Municipalidad de Algarrobo para el depósito de algas colectadas en las playas de esa comuna. El año 2018, el vertedero fue denunciado a la Superintendencia del Medio Ambiente (denuncia 34-V-2018), denuncia sin resultados a la fecha. Actualmente, la basura del vertedero desborda dentro del SNQC (Figura 105).

Además de la gravilla, en el SNQC existe extracción ilegal de rocas de granito, situación que da en el sector oriente de la quebrada debido al acceso vehicular no controlado que allí existe (Figura 109). En este mismo sector existe extracción de maicillo, en particular en el terreno con rol de avalúo 374-82 de El Quisco, donde la extracción ha producido un cráter de grandes dimensiones contiguo al SNQC en su ladera norte (Figura 103). También ha existido extracción de maicillo en menor magnitud en sitios cercanos (Figura 73).

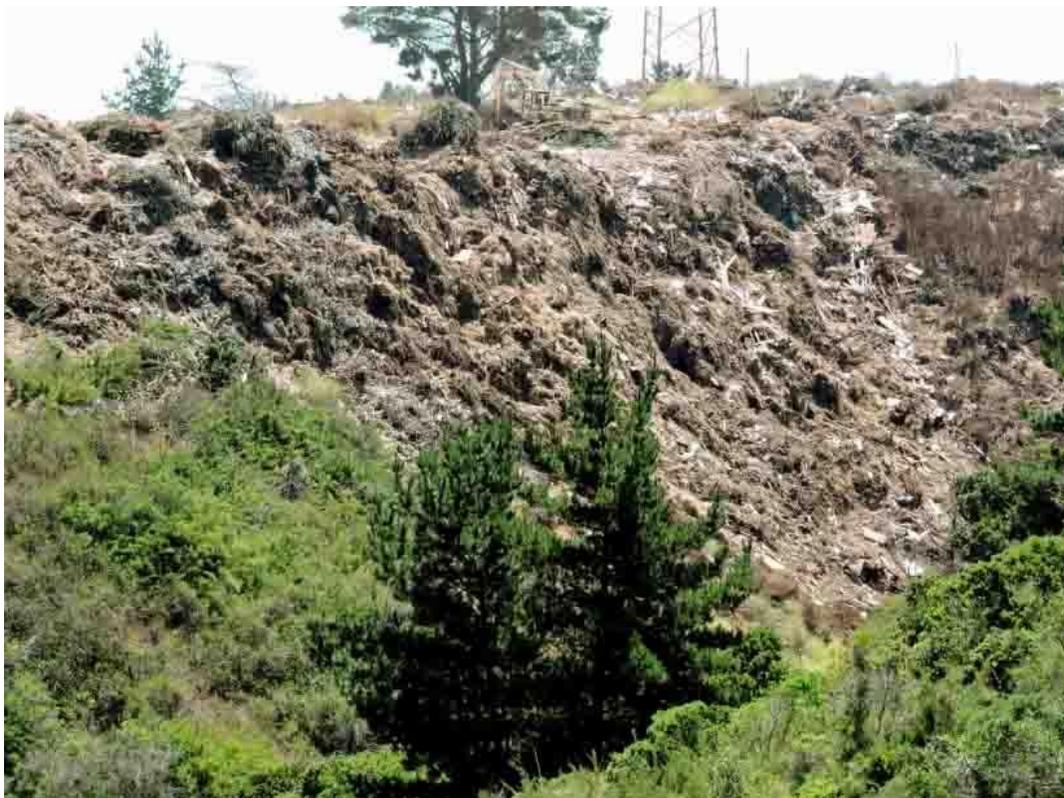
**Figura 104.** Vertedero emplazado en la propiedad con rol de avalúo 374-82 de El Quisco visto desde el oriente, con basura que ha sido empujada con maquinaria sobre la ladera. Este sector fue incendiado el año 2015 (ver Figura 59). Enero de 2018.

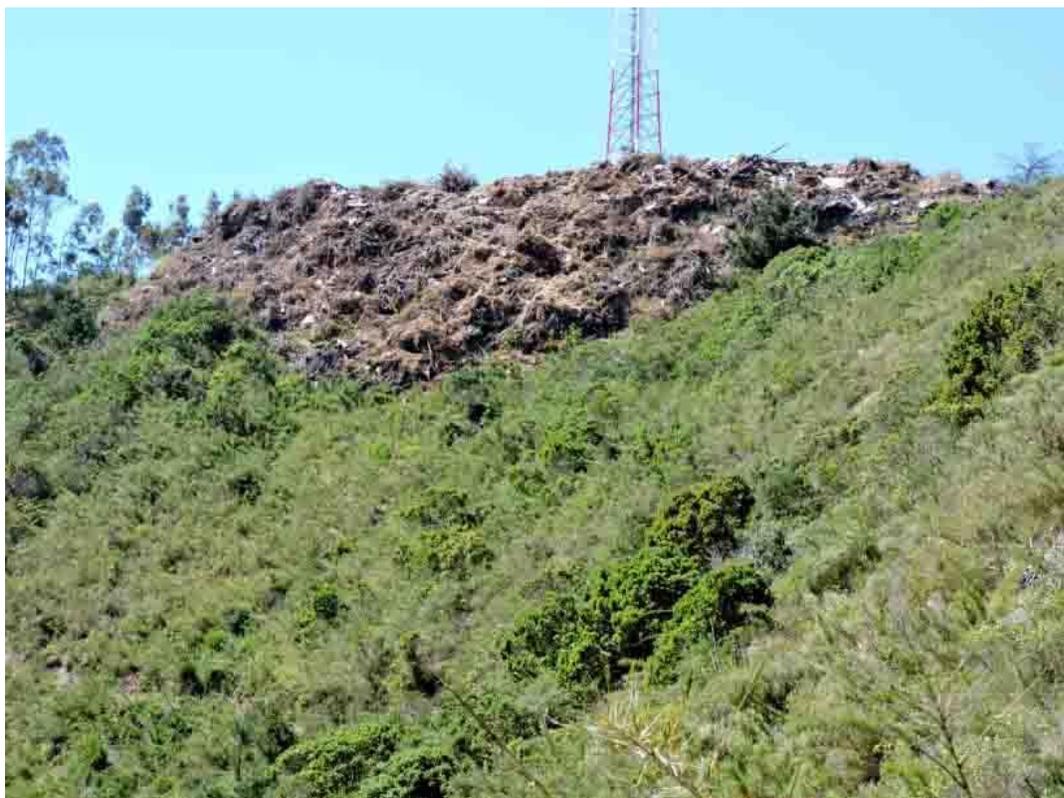
**Figura 105.** Vertedero emplazado en la propiedad con rol de avalúo 374-82 de El Quisco visto desde el poniente, con acumulación de basura dentro del SNQC depositada sobre la vegetación nativa. Enero de 2018.

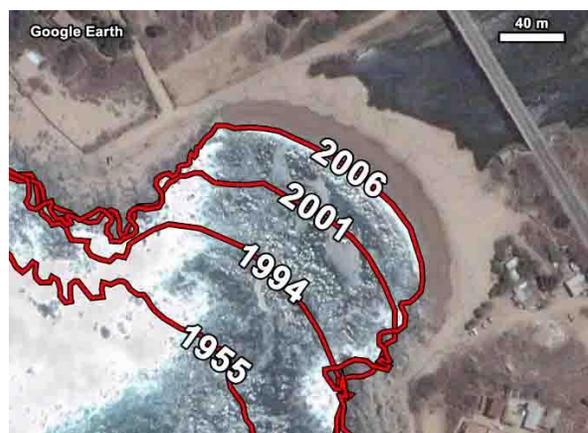
**Figura 108** (superior derecha). Retroceso de la línea costera entre los años 1955 y 2006 en el sector de la playa Las Ágatas producto de las extracciones de gravilla. Según Castro y cols., 2006.

gravilla o arena gruesa en el sector (Figura 107). Por el alto valor del material obtenido y la insuficiente fiscalización, estas extracciones fueron derivando gradualmente hacia una explotación industrial encubierta, explotación que generó un retroceso significativo de la línea de costa y conformó una bahía antes inexistente, acercando además la rompiente de las olas a las bases del puente de Córdova (Figuras 10 y 108). En 2006, Castro y cols. informaron sobre el daño ambiental causado y ese año la autoridad marítima cesó de otorgar permisos de extracción de gravilla en el sector. Sin embargo, estas extracciones, ahora ilegales, continuaron al amparo de una toma de terrenos existente en la playa, toma que permitía el acceso de camiones al área. Tras el desalojo de esta toma el año 2013, las extracciones diarias de gravilla cesaron y sólo han continuado ocurriendo de manera esporádica.

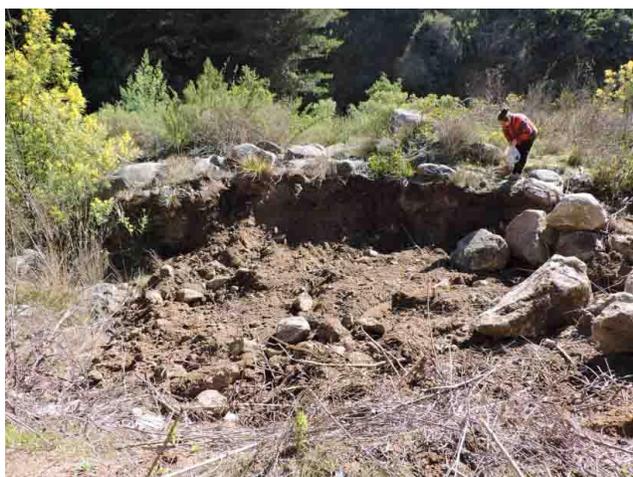
**Figura 109** (izquierda). Zona de sustracción de rocas de granito en el cauce seco del estero El Rosario, sector oriente del SNQC. Agosto de 2018.

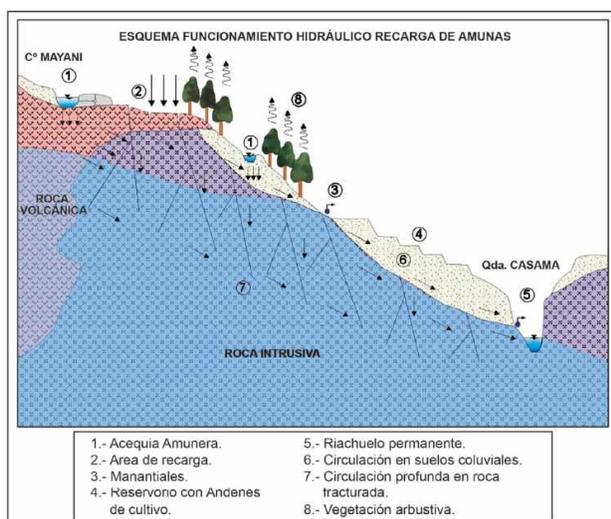
**Figura 110.** Amuna o sistema prehispánico de infiltración de aguas lluvia en ladera de cerro. Reproducido de Apaza y cols., 2006.

Este Programa propone la construcción de sumideros y/o acequias de infiltración en sectores permeables del SNQC y de su entorno con el fin de facilitar la recarga del acuífero local. Estas obras consistirán en excavaciones de poca profundidad rellenas con bolones y grava de distinta granulometría (Figura 112). En la zona oriente del SNQC, la construcción de estos sumideros o acequias se complementará con la reparación de pequeños muros hoy existentes en el cauce del estero (Figura 113), muros que cumplirán la función de embalsar agua (Figura 114) y dar así tiempo a su infiltración en obras cercanas.

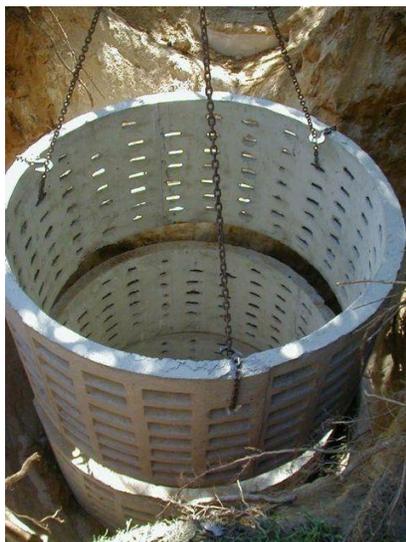
**Figura 112.** Sumidero de agua en construcción formado por anillos perforados en cuyo interior se depositarán piedras.

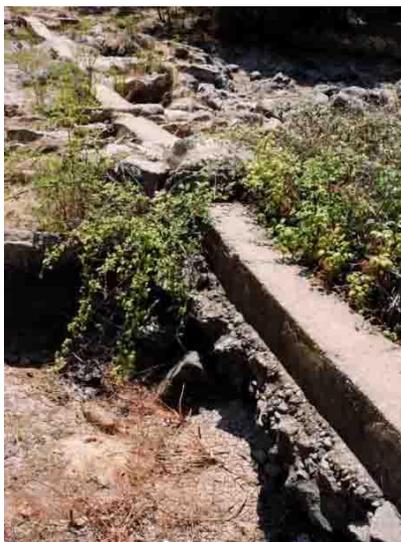
**Figura 113.** Antiguo embalse o muro bajo construido en el cauce del estero El Rosario, sector oriente del SNQC. Enero de 2019.

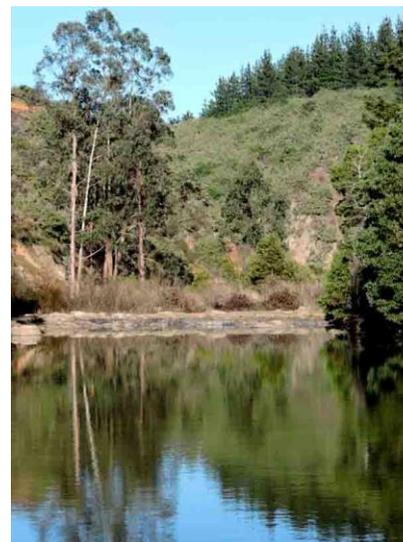
**Figura 114.** Agua embalsada en el cauce del estero El Rosario, sector oriente del SNQC. Agosto de 2018.

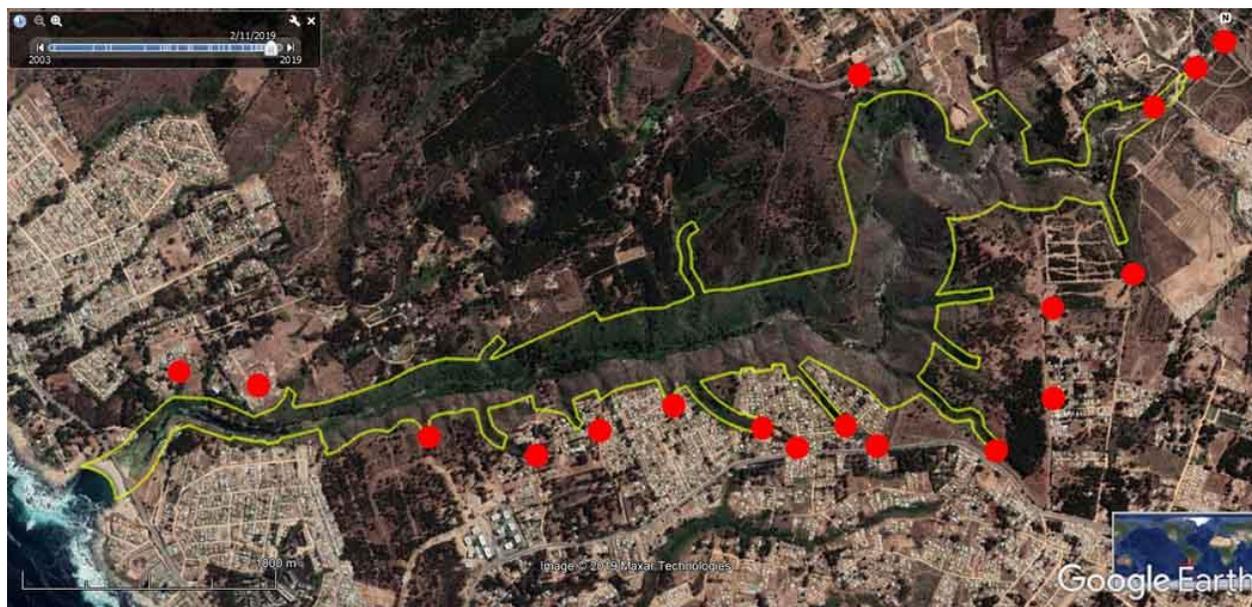
**Figura 115.** Posibles localizaciones de sitios de infiltración (puntos rojos) en la periferia del SNQC.

***El Objetivo del Programa de Recarga Artificial del Acuífero es mantener, especialmente en los meses de verano y otoño, los afloramientos de agua en las vertientes y pozas que sostienen a la Comunidad Higrófila.*** Por lo tanto, es de vital importancia que los sitios donde se realice la infiltración de aguas estén conectados en forma subterránea con los puntos donde se desea que dichas aguas afloren. Se utilizarán trazadores ambientalmente inocuos para resolver esta duda en forma empírica. Dichos trazadores se agregan a las aguas infiltradas y, posteriormente, se busca su presencia en los sitios de afloramiento en cotas más bajas. Es razonable suponer, además, que mientras más cercanos se encuentren ambos sitios, más probable será que esto ocurra. En esta lógica, se procurará que muchos sitios de infiltración se localicen en la cabecera de pequeñas quebradas laterales que desembocan más abajo en pozas o vertientes del SNQC ricas en especies de la Comunidad Higrófila (Figura 115).

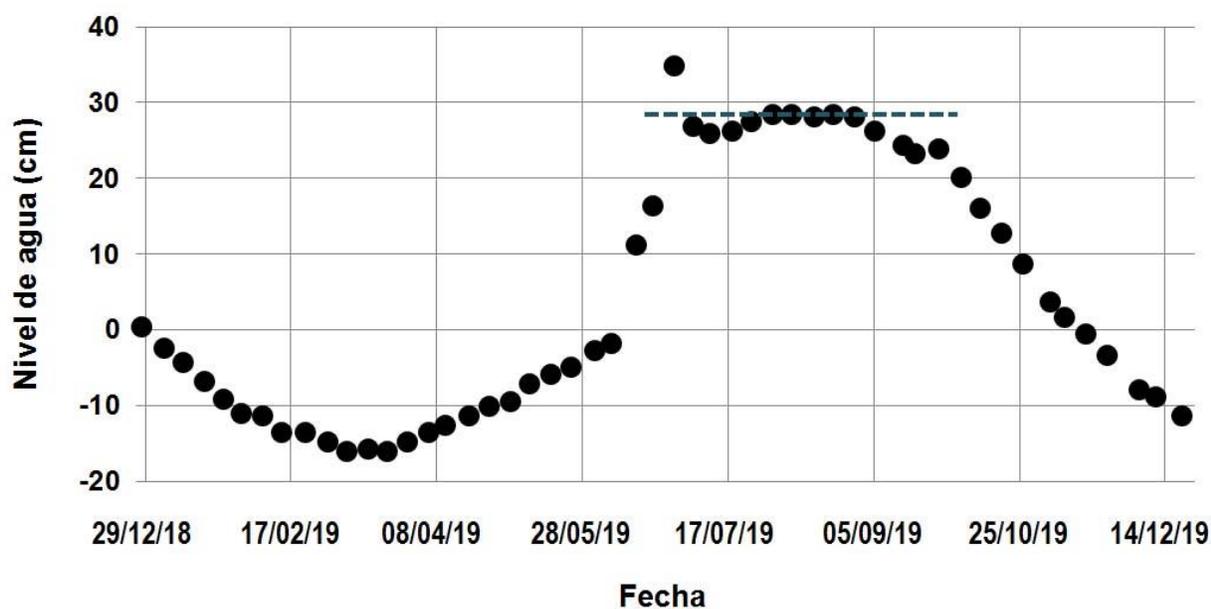
**Figura 116.** Línea de base del nivel relativo de agua en el estero El Rosario en el sitio E (33° 26' 29" S, 71° 39' 36" O; Figuras 36 y 38) obtenida el año 2019. La línea horizontal discontinua indica el nivel de agua durante la escorrentía en estado estacionario.

***Con el objeto de disponer de un Indicador de Cumplimiento del presente programa, se recurrirá a pozos de monitoreo con el fin de conocer la variación en el tiempo del nivel freático y estimar así el efecto de la infiltración.*** De ser ineludible, estos pozos se construirán, aunque de preferencia se procurará realizar el monitoreo utilizando pozos ya construidos accediendo a ellos a través de acuerdos con sus propietarios.

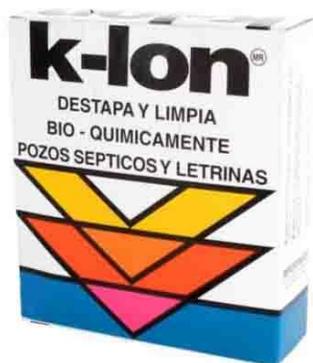
**Figura 117** (izquierda). Probiótico comercial con capacidad de digestión biológica de la materia orgánica de las fosas sépticas y cuyo uso regular evita su obstrucción y mal funcionamiento.

Las fosas sépticas a menudo son sobrecargadas excediendo su capacidad de tratamiento en viviendas arrendadas a veraneantes, los que generan volúmenes muy importantes de aguas servidas. Ahora bien, si estas viviendas tuvieran sistemas separados de tratamiento de aguas grises y negras, sólo estas últimas debieran derivarse a la fosa séptica, disminuyendo en mucho el volumen tratado y evitando esto la sobrecarga. Las aguas grises no necesitan transitar por la fosa séptica, pudiendo tratarse en un sumidero con gravilla y bolones e infiltrarse directamente en el terreno. La obstrucción de los drenes y sumideros se evita eliminando el uso de productos de limpieza con cloro en sanitarios y lavaplatos, ya que este elemento mata a la flora bacteriana responsable de la digestión de los desechos en la fosa, y con la instalación de desgrasadoras y el uso regular de probióticos comerciales que facilitan la digestión de la materia orgánica (Figura 117).

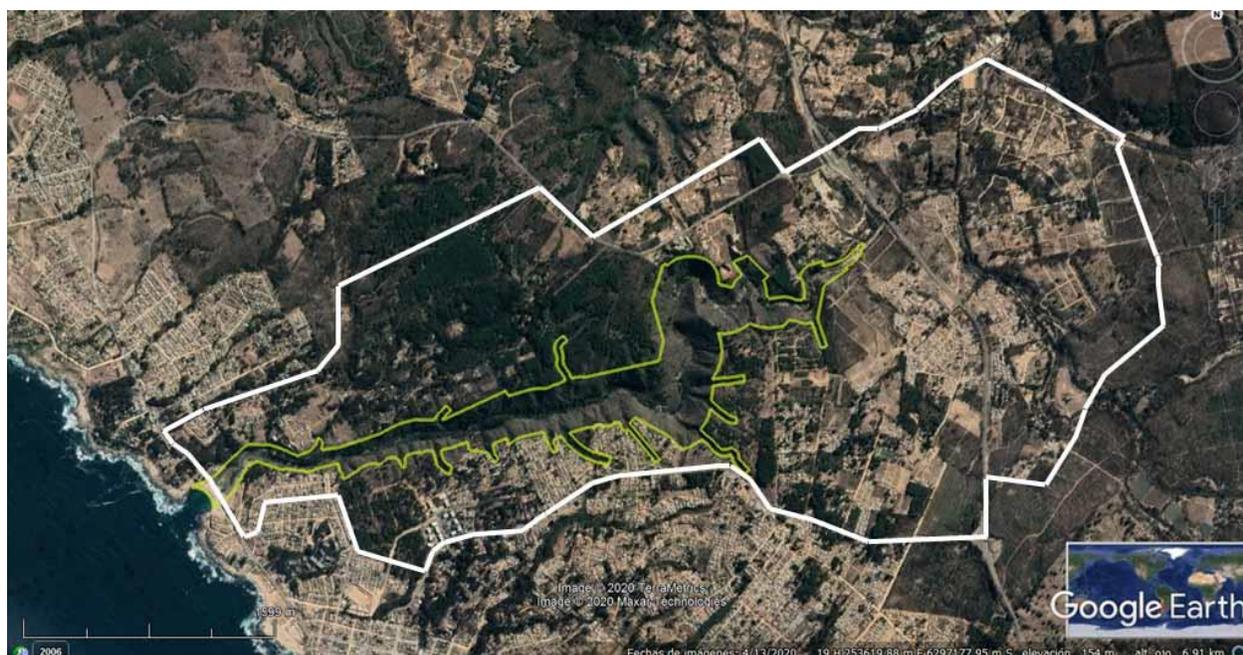
**Figura 118.** En línea blanca, polígono que delimita el área en torno al SNQC donde se buscará que las viviendas o conjuntos habitacionales allí localizados obtengan aprobaciones sanitarias para separación de aguas grises y negras con tratamiento local de aguas grises y posterior aporte de las aguas grises tratadas al acuífero del SNQC. En línea amarilla, SNQC.

En la situación actual, la casi totalidad de las viviendas emplazadas dentro del polígono indicado en la Figura 118 infiltra el conjunto completo de sus aguas servidas - grises y negras - en el acuífero del estero El Rosario y estas aguas terminan aflorando, purificadas, en el SNQC. Ello representa una situación muy beneficiosa para el área silvestre protegida y este Plan de Manejo considera conveniente que esta situación se mantenga en el futuro. A su vez, un porcentaje de las viviendas del polígono, aquellas emplazadas en los sectores urbanos más bajos, recibe agua potable de la red de la empresa sanitaria local. Como esta agua proviene de fuentes de captación distantes, estas viviendas funcionan como importadoras de agua a la cuenca, lo que también es muy beneficioso para el SNQC. Ahora bien, dada la presión ciudadana por disponer de agua potable de red, es probable que a futuro esta condición se vaya extendiendo a los sectores más altos del sector. Esta extensión también será beneficiosa para el SNQC, pues incrementará el aporte hídrico de las viviendas al acuífero. El punto donde todos estos beneficios se

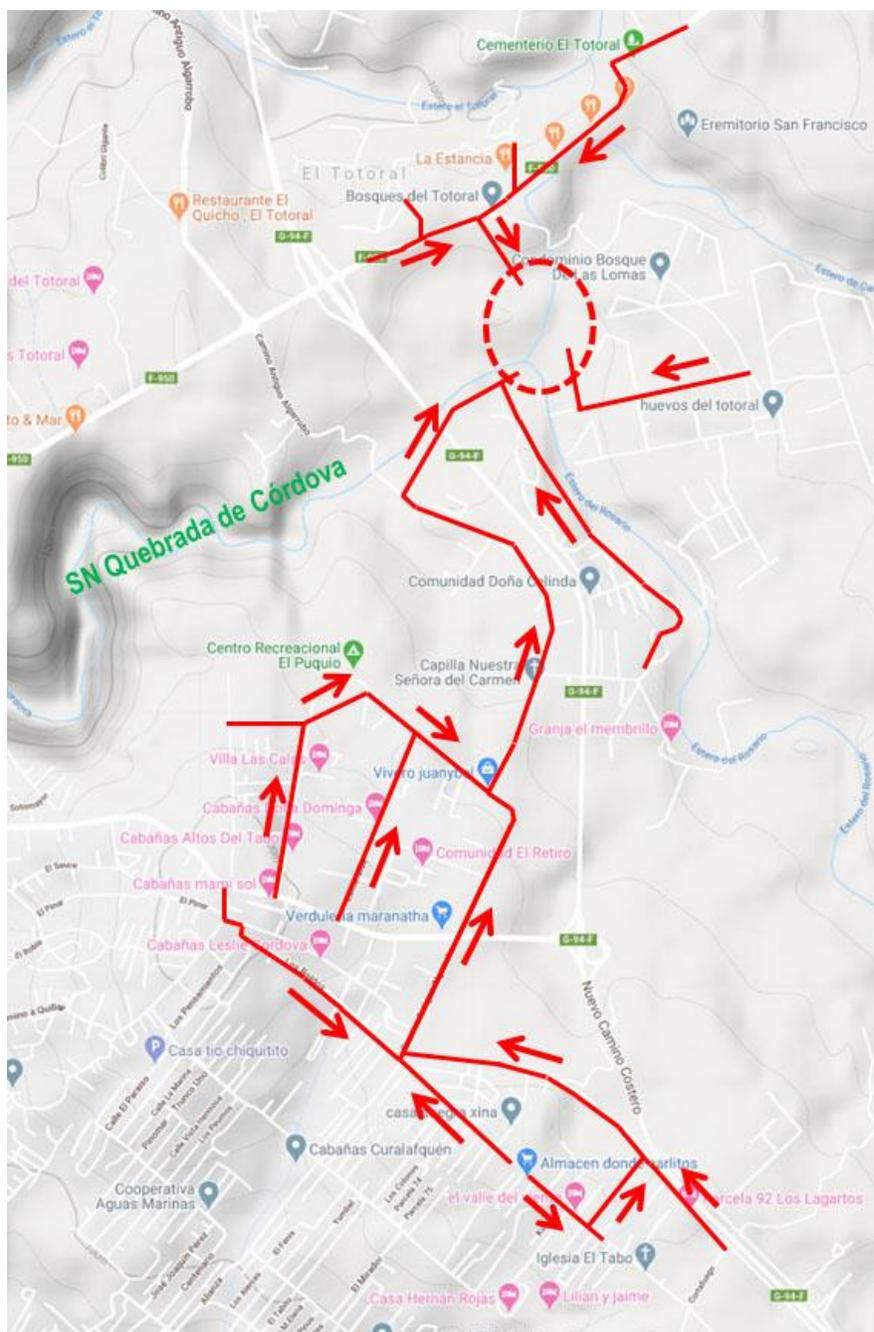
**Figura 119.** En línea roja continua, propuesta para una red de colectores de aguas negras al oriente del SNQC con transporte gravitacional de las aguas. Las flechas indican el sentido del flujo. La red cubre las localidades de El Totoral, El Membrillo, El Puquio, Los Altos de Chépica y El Triángulo, entre otras. El área donde podría estar localizada la planta de tratamiento receptora de las aguas negras transportadas por la red se indica con un círculo rojo de línea discontinua. SNQC a la izquierda de la figura. Sobre plano Google My Maps, 2019.

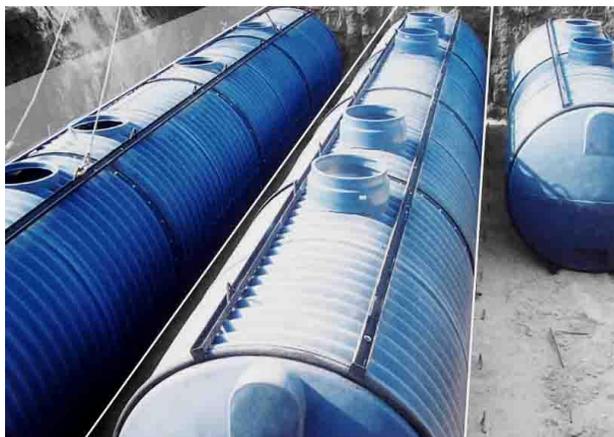
**Figura 120.** Conjunto de fosas sépticas de gran capacidad unitaria (50 m<sup>3</sup> c/u) en proceso de ser instaladas en forma subterránea. Reproducido de Infraplast, manual de instalación, mantención y operación de estanques.

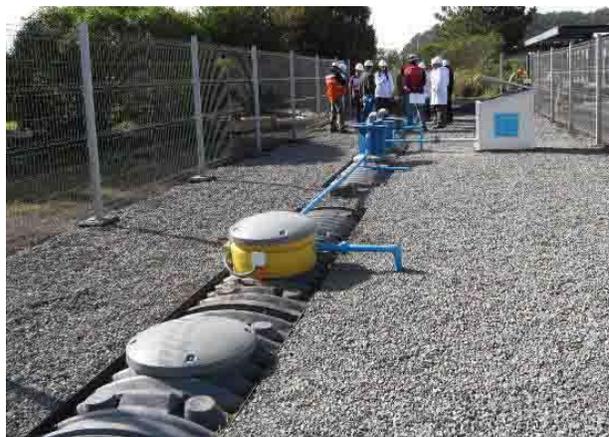
**Figura 121.** Aspecto general de un posible sitio de descarga de camiones limpiafosas consistente en fosas sépticas enterradas y sin aguas servidas expuestas. Reproducido del sitio web de Bio Agua Tr Ltda., plantas de tratamientos.

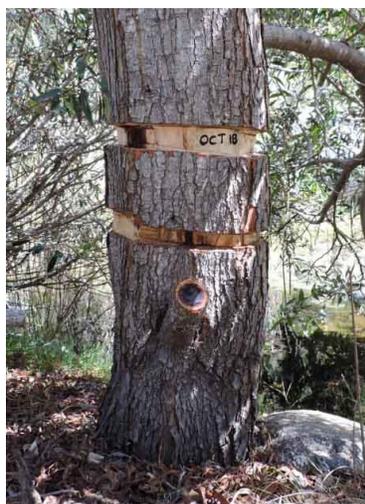
**Figura 125.** Ejemplar recién anillado de aromo australiano. Octubre de 2018.

aproximadamente) por extracción manual, incluyendo la raíz. Con los ejemplares mayores, se utilizará el método del anillado doble de la corteza, cortando floema y cambium, para provocar su muerte en pie (Brassiolo y cols., 2008; Merceron y cols., 2016; Figuras 125 y 126). El anillado evita los destrozos que provoca la tala de grandes ejemplares y, al tener un efecto lento sobre el árbol, posibilita la adaptación de la vegetación acompañante al incremento gradual de la luminosidad. Este método se pondrá en práctica en primavera y verano, estaciones donde parece ser más eficaz. Se deberá considerar que a menudo existe conexión entre los sistemas radiculares de árboles cercanos debido a su condición clonal por reproducción vegetativa, con el consiguiente flujo de nutrientes entre ellos. El anillado de la corteza no evita el flujo de agua de la raíz a las hojas pero sí evita el flujo de savia elaborada de las hojas a la raíz,

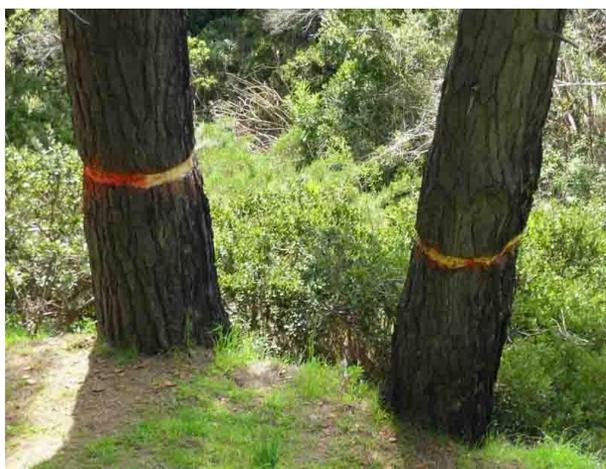
**Figura 131.** Ejemplares de pino insigne anillados en el zigzag de acceso a la Quebrada de Córdoba. Septiembre de 2008.

*Teniendo como Objetivo la erradicación del pino insignie del área del SNQC,* se pondrá en ejecución un programa de eliminación gradual por anillado de los ejemplares presentes, posponiéndose sólo la de aquellos de gran tamaño que son actualmente sitios de nidificación de aves rapaces. El año 2008, los ejemplares de pino insignie del zigzag de acceso al SNQC fueron anillados como parte de las actividades de un proyecto PNUD-GEF ejecutado por la ONG local Ateneo del Litoral de los Poetas (Figura 131). La finalidad de este procedimiento de eliminación es interrumpir el flujo de savia elaborada en dirección a la raíz del árbol y, con el debilitamiento de esta, provocar gradualmente la muerte del ejemplar (Brassiolo y cols., 2008; Merceron y cols, 2016). Dado lo lento de este proceso, los ejemplares nativos cercanos tienen la posibilidad de irse adaptando al incremento gradual de luminosidad producto de la pérdida de follaje del árbol anillado. Cuando el ejemplar finalmente cae, lo que puede ocurrir muchos años después de muerto en el caso de los pinos insignie, el daño que produce en los ejemplares nativos cercanos es significativamente menor que el de un ejemplar talado vivo por corte en su base, ya que el árbol muerto ha sufrido una gran reducción de masa. El anillado es mucho menos laborioso que la

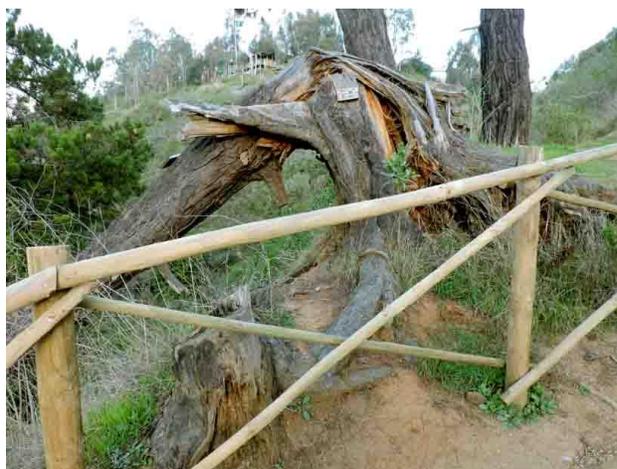
**Figura 132.** Ejemplar de pino insigne anillado el año 2008 y caído en el invierno de 2015. Agosto de 2019.

tala con motosierra de grandes árboles, pero conlleva el peligro de la caída del ejemplar muerto en pie. Si bien no es posible predecir con exactitud el momento de la caída, la observación de lo acontecido con los ejemplares del zigzag de acceso nos indica que esta ha tendido a ocurrir en invierno y durante o inmediatamente después de un temporal (Figura 132). También ha habido caídas asociadas a movimientos telúricos. Por la gran economía de esfuerzo que implica el anillado frente a otros métodos, el protocolo de eliminación de los ejemplares de pino insigne de gran tamaño del SNQC se hará principalmente por esta vía. Se reservará la tala con motosierra para aquellos ejemplares cuya caída podría constituir un peligro para visitantes y guardaparques debido a su proximidad a vías de circulación. También se eliminarán con motosierra o serrucho los ejemplares de pequeño tamaño. Los tocones de ejemplares talados se mantendrán en su lugar para no afectar al suelo. Cabe mencionar que el pino insigne no rebrota de tocón.

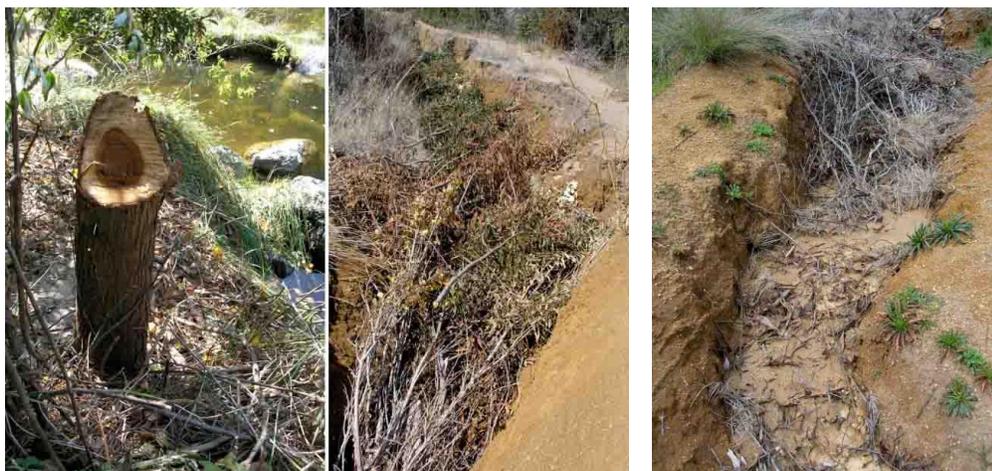
**Figuras 133, 134 y 135.** De izquierda a derecha, tala de armo australiano, depósito de su ramaje en una cárcava con posterior colmatación de la cárcava por el limo arrastrado por las aguas lluvia y retenido por el ramaje seco. Izquierda y centro, abril de 2011. Derecha, agosto de 2012.

La recuperación de suelos erosionados, principalmente cárcavas producidas por la escorrentía de aguas lluvia en laderas de fuerte pendiente, se hará a través de su colmatación por depósito en ellas de restos vegetales de talas o podas. En las Figuras 133, 134 y 135 se muestra el proceso de tala de un ejemplar de aramo australiano, el posterior depósito de su ramaje en una cárcava y la ulterior colmatación de ésta por material de arrastre de las aguas lluvia. Notar que el ramaje fue depositado con los ápices orientados en la dirección de donde viene el agua para maximizar así su capacidad de retención de sedimentos.

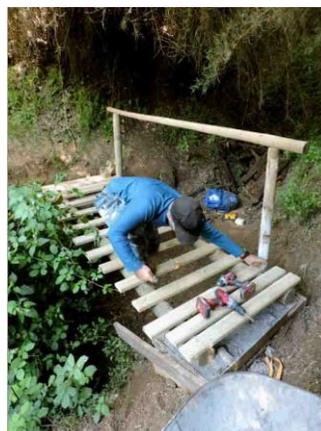
**Figura 157.** Guardaparque construyendo una pasarela en el sendero de la Quebrada de Córdova. Noviembre de 2017.

Los guardaparques participarán en la ejecución del Programa de Infraestructura y Equipamiento, especialmente en lo referido a la mantención de las obras existentes (Figura 157). Si sus otras labores así lo permiten, también colaborarán en la ejecución de los Programas de Monitoreo y Control de Extracciones de Agua, de Eliminación de Eucaliptos, de Control de Aromos Australianos, de Control de Zarzamora, de Control de Fauna Acuática Exótica, de Eliminación del Pino Insigne y de Restauración Ecológica. Dada la magnitud de las labores involucradas en estos programas, el apoyo de los guardaparques será complementario a la participación de otras personas, tanto voluntarias como remuneradas, en su ejecución.

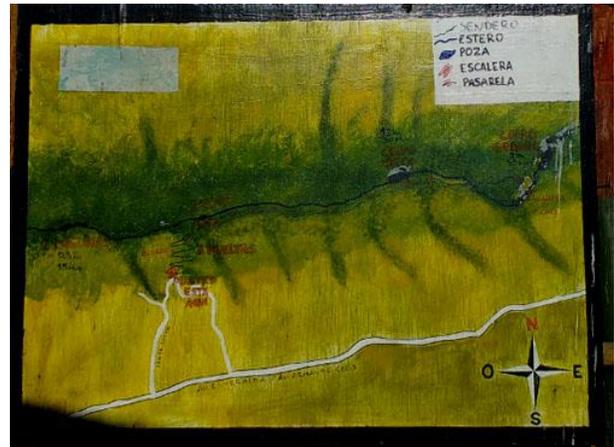
**Figura 163** (inferior derecha). Actual plano en el acceso al SNQC, con recorrido del sendero de interpretación. Junio de 2020.
