**De:** Carlos Medina < >  
**Enviado el:** sábado, 15 de junio de 2024 15:29  
**Para:** DS Lista Sitios  
**CC:** Santuario de la Naturaleza Quebrada de Córdova; Nicolas Acuña  
**Asunto:** Fwd: Informa proceso Sitios Prioritarios efecto Ley 21.600  
**Datos adjuntos:** Recep\_Antecedentes\_SP\_VALPO.xlsx; Plan de Manejo del SN Quebrada de Córdova.pdf; SN Quebrada de Córdova - Diario Oficial.pdf; SN Quebrada de Córdova - Plano Oficial.pdf

Junto con saludar y de acuerdo a lo solicitado por el SEREMI del Medio Ambiente de Valparaíso, adjunto antecedentes del **Sitio Prioritario y Santuario de la Naturaleza Quebrada de Córdova**, comunas de El Tabo y El Quisco, para ser considerados en el nuevo listado de Sitios Prioritarios a ser elaborado según las disposiciones de la Ley 21.600.

Plan de Manejo  
del  
Santuario de la Naturaleza  
Quebrada de Córdoba

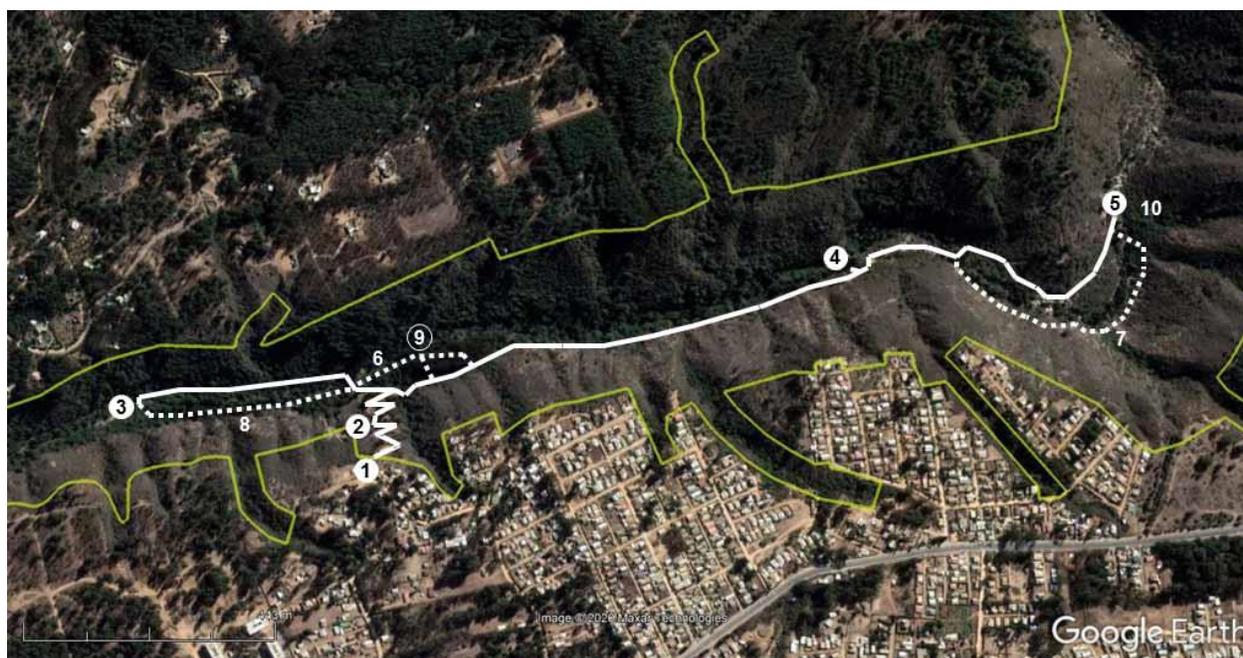
**Figura 164.** Sendero de interpretación del SNQC. La línea blanca continua indica el sendero actualmente habilitado. La línea blanca discontinua corresponde a senderos adicionales que podrían habilitarse. Los círculos blancos indican los destinos del circuito. 1, acceso al SNQC; 2, mirador; 3, sector "Dos Lagunas"; 4, sector "Coipo Chico"; 5, sector "Coipo Grande"; 6, 7 y 8, posibles senderos adicionales; 9, sector "Plantación de eucaliptos"; 10, bosque de olivillos (*Aextoxicon punctatum*).

sendero de interpretación del SNQC, acotando la libre circulación de público a su sector central hoy habilitado y extendiéndolo sólo marginalmente (Figura 164). Estas extensiones corresponden a antiguos senderos en desuso y su habilitación busca transformar un recorrido lineal en uno más próximo a un circuito. Las extensiones podrán, eso sí, reevaluarse en función de antecedentes adicionales sobre la fauna presente en esos sectores u otros factores de vulnerabilidad. Así, la extensión 7 del sendero está cercana a un bosque de olivillos (10 en Figura 164) aunque no lo cruza, y, en la extensión 8, la circulación de público podría tener algún efecto sobre las poblaciones locales de coipos. Por otra parte, en el sendero habilitado se mejorarán las condiciones de seguridad y confort a través de obras menores, tales como pasarelas, barandas, asientos, etc., en el mismo estilo en madera de las obras ya existentes (Figuras 165, 166, 170, 171, 172, 173 y 174). Se mantendrá e incrementará la actual señalética de orientación dentro del SNQC (Figuras 177, 178 y 179). Se controlará la formación de cárcavas encauzando las aguas lluvia en los sectores de mayor pendiente del sendero (Figuras 167, 168 y 169) y agregando sumideros de agua (agujeros rellenos con grava) en las zonas de menor pendiente. Para las cárcavas ya existentes, se aplicará el método de colmatación con ramas y troncos (Figuras 133, 134 y

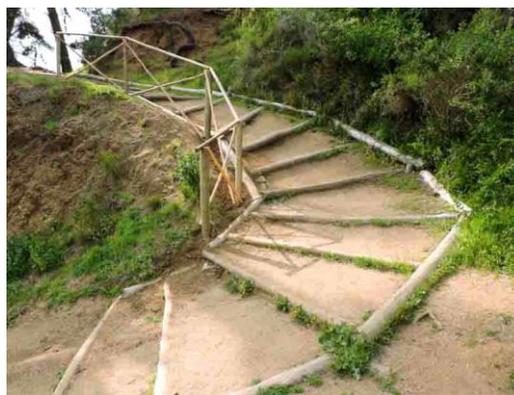
**Figura 166.** Obra que evita la erosión en curva del zigzag de acceso a la Quebrada de Córdoba. Septiembre de 2017.

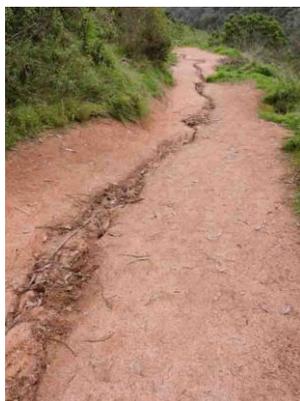
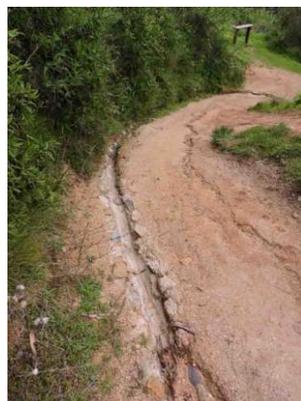
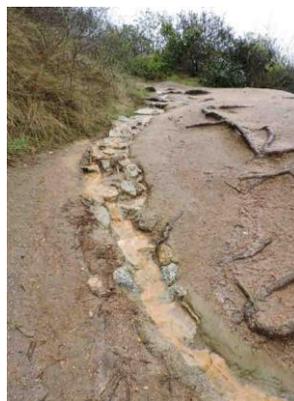
**Figuras 167, 168 y 169.** Encauzamiento de las aguas lluvia con el fin de evitar la formación de cárcavas en el zigzag de acceso a la Quebrada de Córdoba. Izquierda y centro, julio de 2016. Derecha, junio de 2019.

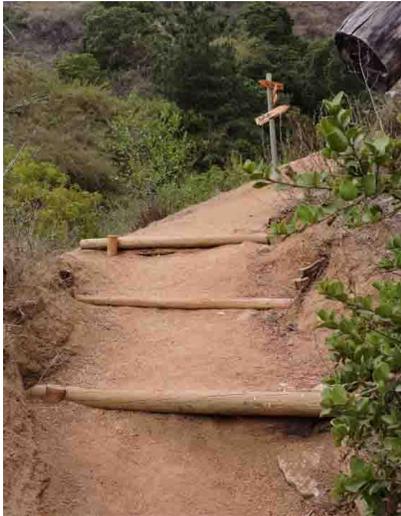
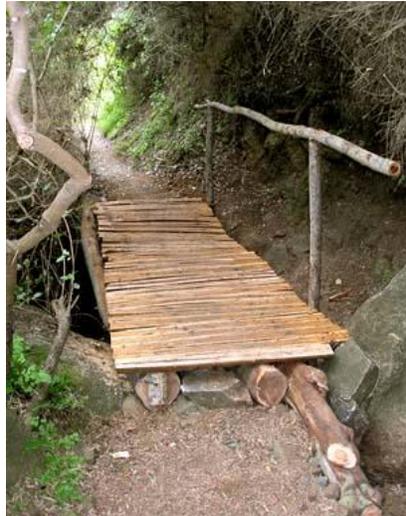
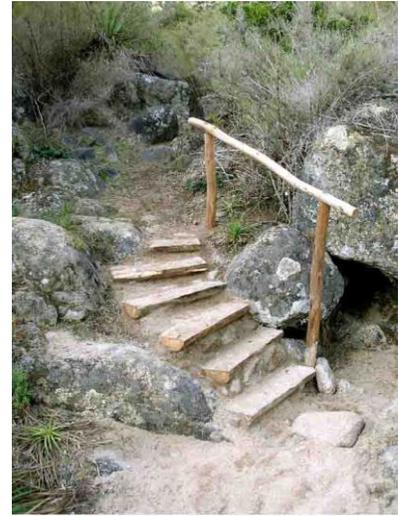
**Figuras 170, 171 y 172.** Obras de mejoramiento del sendero de interpretación de la Quebrada de Córdoba. Izquierda, abril de 2019. Centro, septiembre de 2010. Derecha, junio de 2012.

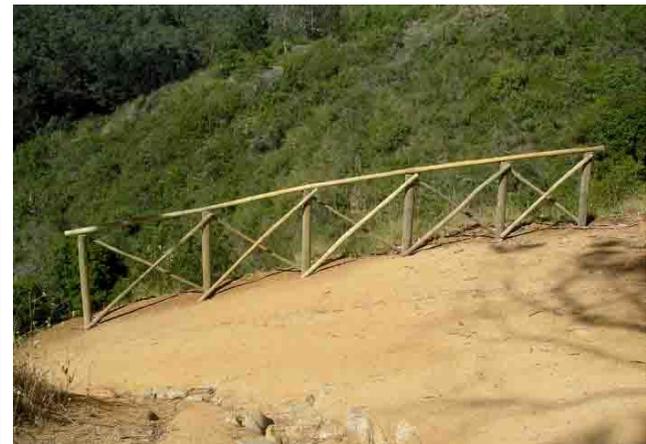
**Figura 174.** Baranda para mejorar las condiciones de seguridad en el zigzag de acceso a la Quebrada de Córdoba. Noviembre de 2014.

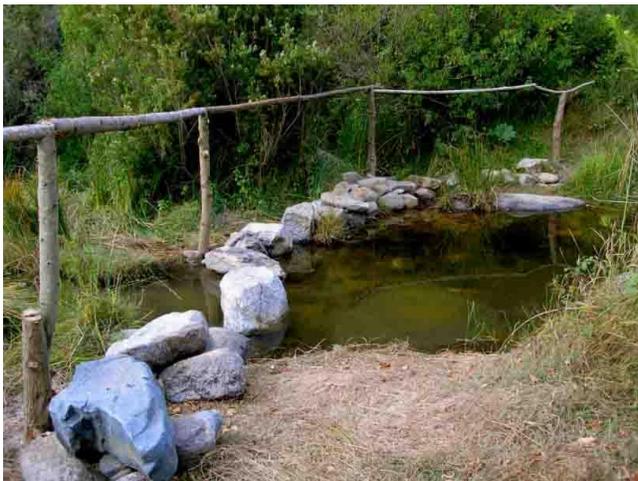
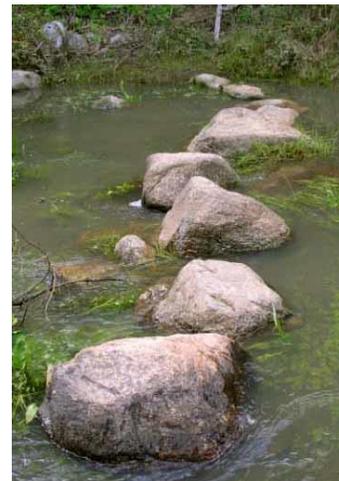
**Figuras 175 y 176.** Cruces del sendero sobre el estero El Rosario. Dadas las fluctuaciones estacionales del caudal, los cruces sobre piedras permiten el tránsito peatonal durante el invierno, salvo en los pocos días de crecidas extraordinarias en que el agua los cubre. En el verano y con el estero seco, el público no los utiliza. Izquierda, abril de 2011. Derecha, septiembre de 2014.

135). Finalmente, se dotará de baranda a todos los cruces del estero (Figuras 175 y 176) y se procurará darles una mejor nivelación, estabilidad y altura a las piedras.

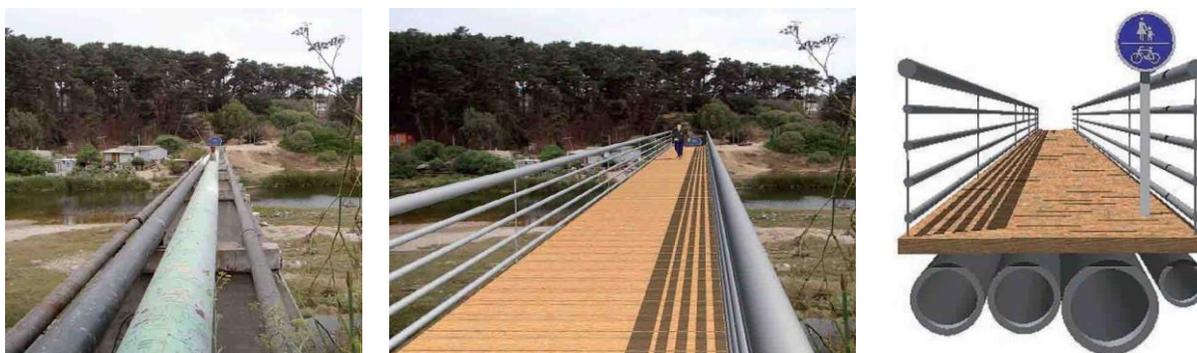
Figuras 181, 182 y 183. Propuesta técnica para la construcción de una pasarela peatonal y mirador en la laguna de Córdoba sobre las actuales tuberías de agua potable. Izquierda, vista actual de las tuberías. Centro, pasarela y mirador propuesto. Derecha, corte transversal de la estructura. Según el proyecto Agenda de Innovación en Destinos Turísticos “Red Verde de San Antonio - Litoral de los Poetas”.

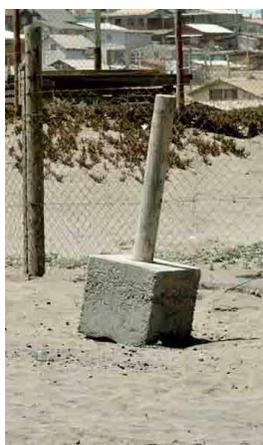
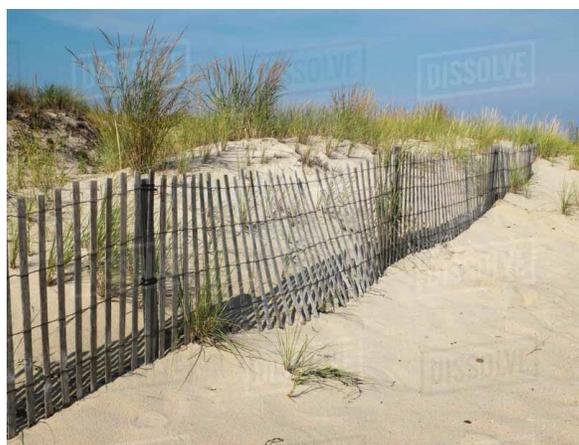
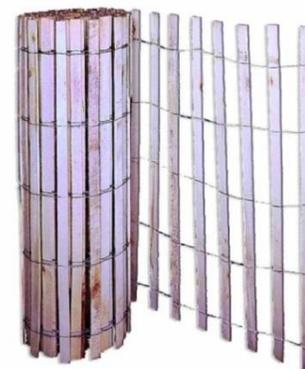
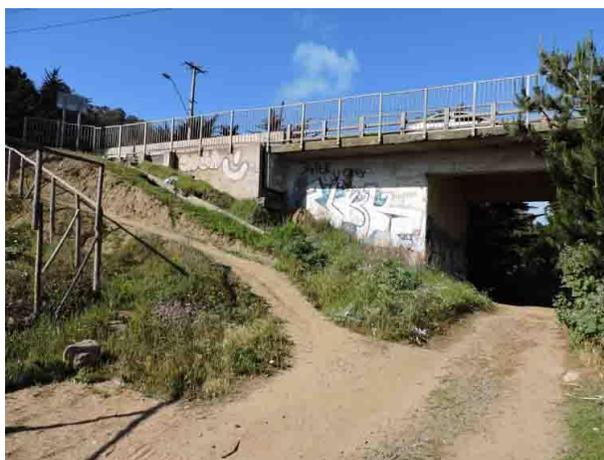
**Figura 186** (inferior, centro). Propuesta técnica para el cerco de separación de la laguna de Córdoba con la playa Las Ágatas.

**Figura 187** (inferior derecha). Propuesta técnica de cerco prefabricado y removible.

Para otorgar condiciones de seguridad a la fauna del sector de la laguna de Córdova, esta será cercada íntegramente en sus costados norte y sur (punto 2 de la Figura 180) y también bajo el puente de Córdova (punto 4 de la Figura 180). Este cerco tendrá características que impidan tanto el acceso de personas como de caballos o perros a la laguna y deberá estar construido en materiales resistentes a la corrosión por el spray marino (Figura 191). El cerco bajo el puente de Córdova, construido sobre arena, será liviano y removible, pues deberá permitir el ocasional paso del agua cuando haya ruptura natural de la barra y contacto directo entre la laguna y el mar (punto 4 de la Figura 180 y Figuras 184, 185, 186 y 187). Con el fin de permitir a los visitantes apreciar la laguna de Córdova y su fauna, el presente Plan de Manejo hace suya la propuesta del proyecto Agenda de Innovación en Destinos Turísticos “Red Verde de San Antonio - Litoral de los Poetas” (CODESSER, 2009) tendiente a construir un puente peatonal, mirador y ciclovía sobre las actuales tuberías de agua potable que cruzan la laguna (punto 3 de la Figura 180 y Figuras 181, 182 y 183). Este puente peatonal, al igual que el puente de Córdova, deberá poseer, eso sí, malla o vidrio por ambos costados longitudinales con el fin de impedir que quienes lo crucen arrojen objetos a la laguna. El puente mirador estará conectado a la playa Las Ágatas por dos senderos peatonales al norte y sur de la laguna (Figura 196). Se instalarán cámaras de vigilancia en el sector. Por otra parte, el administrador contactará a las empresas eléctricas y de telecomunicaciones propietarias de los cables sobre el puente de Córdova para que los entuben bajo el puente y desaparezca así la posibilidad de colisiones de aves. Se coordinará con los municipios de El Tabo y El Quisco la construcción de dos escalas peatonales al norponiente y surponiente del puente de Córdova para conectar la ruta costera con la playa Las Ágatas, asegurando así el acceso público a ésta (punto 7 de Figura 180 y Figuras 188 y 189). También se coordinará con la Municipalidad de El Tabo la construcción de veredas al sur del puente de Córdova con el fin de otorgar condiciones mínimas de seguridad para los peatones que lo cruzan (Figura 81 y punto 6 de Figura 180). Finalmente, se invitará a artistas de la zona para que realicen murales con temáticas vinculadas al patrimonio natural local en las bases del puente de Córdova.

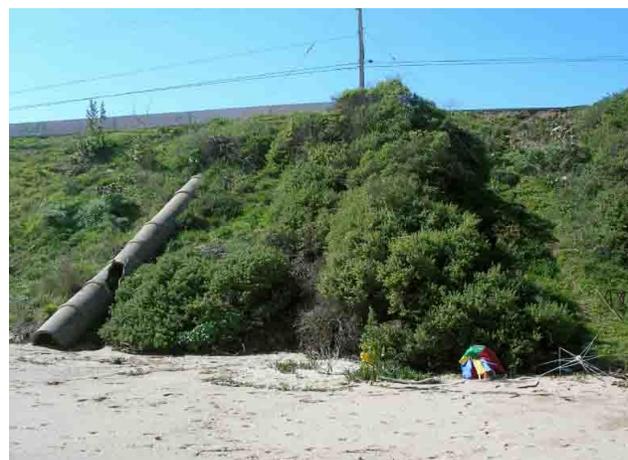
**Figura 188.** Costado norte del puente de Córdoba visto desde la playa Las Ágatas, con ubicación de la futura escala peatonal a la ruta costera G-98-F a la izquierda y camino peatonal a la pasarela sobre la laguna a la derecha (ver puntos 5 y 7 en la Figura 178). Noviembre de 2018.

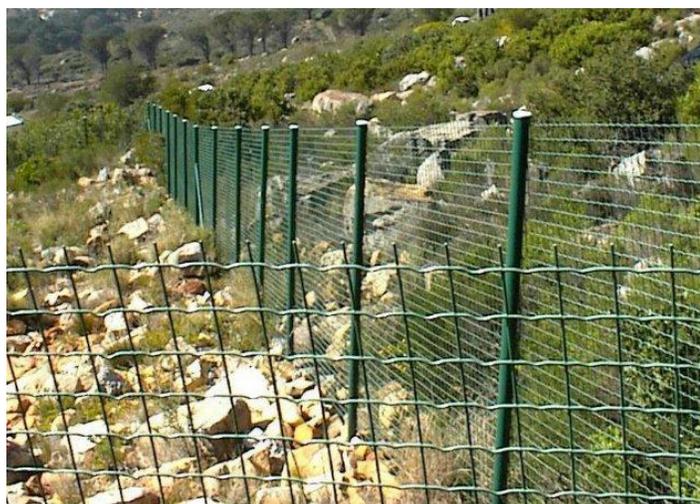
**Figura 190.** Propuesta técnica para hitos en puntos limítrofes del SNQC.

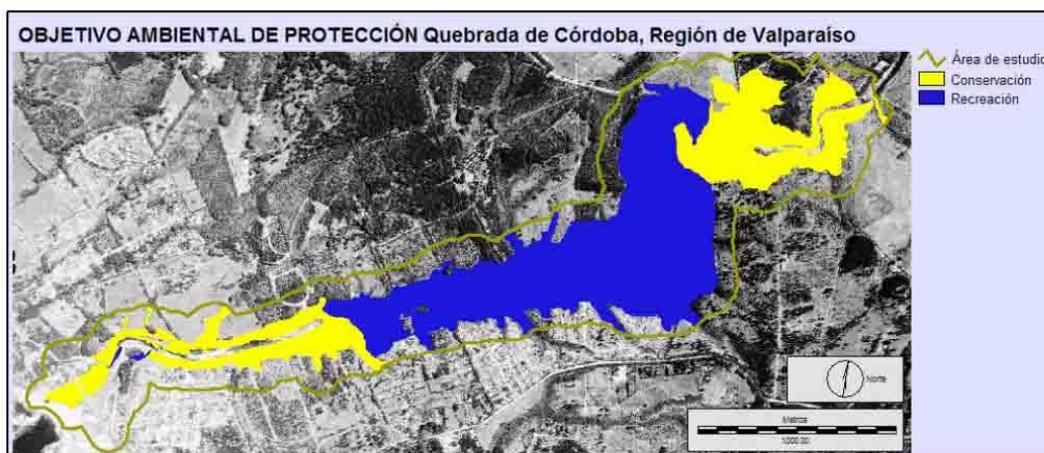
**Figura 192.**  
Propuesta de zonificación de la Quebrada de Córdoba de Palma y Riveros, 2007, basada en la evaluación del paisaje escénico mediante planificación ecológica del territorio.

Para establecer la zonificación del SNQC en áreas de uso, se han considerado las propuestas académicas de Palma y Riveros, 2007 (Figura 192), y Rivera, 2015 (Figura 193), así como la experiencia de años de la Fundación Eladio Sobrino administrando el sitio. También se ha procurado respetar en lo posible ciertos usos ya establecidos por los visitantes con el fin de evitar alteraciones adicionales en el área y por una cuestión de realismo. Palma y Riveros, 2007, proponen una extensa zona central como área de recreación y consideran a los sectores oriente y poniente como áreas de conservación (Figura 192). A su vez, Rivera, 2015, coincide con ellos en tratar al sector oriente como unidad de paisaje de alta valoración, pero no así al sector poniente (Figura 193). Rivera, 2015, basado en la presencia de elementos de alto valor patrimonial, considera relevante a una parte importante de la ladera norte del sector central y a otros sectores más acotados, decisión fundada entre otros factores en la presencia de bosquetes de olivillos (*Aextoxicon punctatum*).

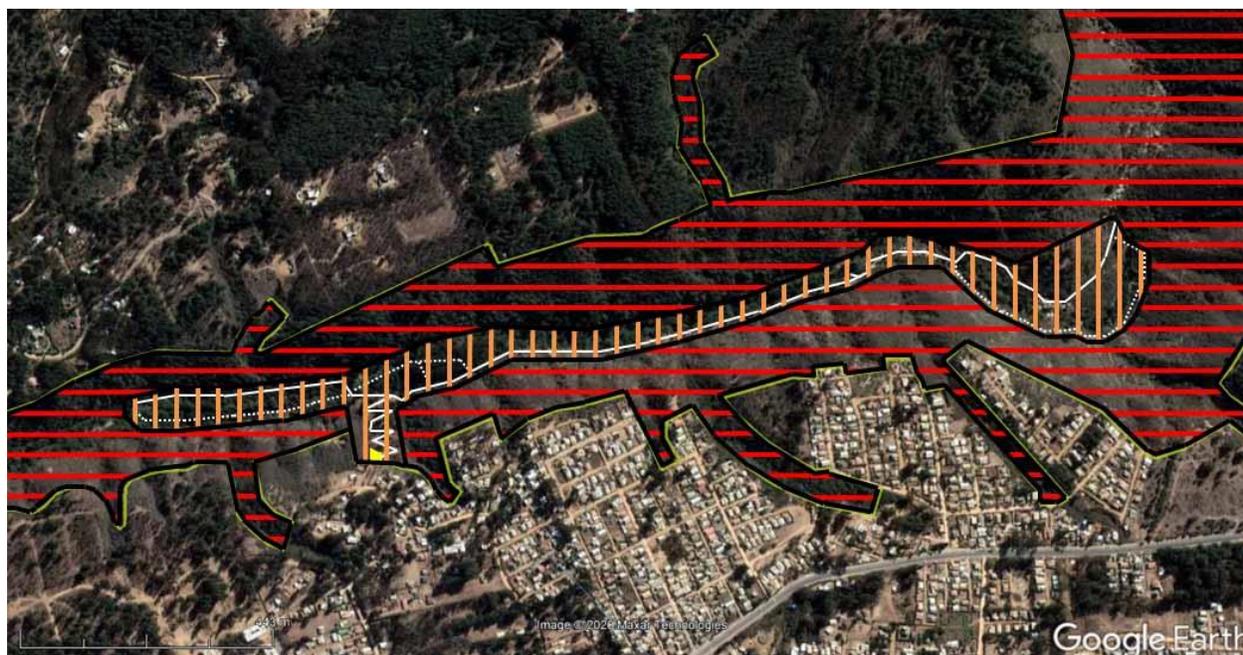
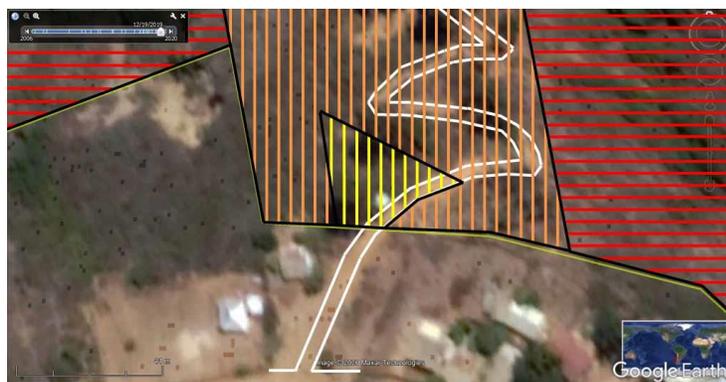
**Figura 194** (superior). Zonificación del SNQC en su sector medio. La línea blanca indica el sendero de interpretación: línea continua, sendero existente; línea punteada, sendero proyectado. El achurado vertical café corresponde a la Zona de Uso Público Extensivo. El achurado horizontal rojo corresponde a la Zona de Recuperación. El sector amarillo en el acceso indica la Zona de Administración y Servicios.

**Figura 195** (izquierda). Zonificación del SNQC en su acceso por Santa Luisa, El Tabo. La doble línea blanca delimita el sendero de interpretación. El achurado horizontal rojo corresponde a la Zona de Recuperación. El achurado vertical café corresponde a la Zona de Uso Público Extensivo. El achurado vertical amarillo corresponde a la Zona de Administración y Servicios.

Tomando como referencia lo indicado con anterioridad, la zonificación del SNQC propuesta en este Plan de Manejo considera una circulación de público en un circuito aislado en el sector central de quebrada, circuito basado principalmente en el sendero hoy existente. Este sector se considera Zona de Uso Público Extensivo (Figura 194) y a ella se agrega una Zona de Administración y Servicios en el acceso al SNQC por Santa Luisa, El Tabo (Figura 195). El detalle de los usos permitidos y prohibidos en las distintas zonas se presenta en la Tabla 6. Existirán otras dos zonas de circulación de público, no conectadas con el sector central, en los extremos oriente y poniente del SNQC. Una de ellas, la playa Las

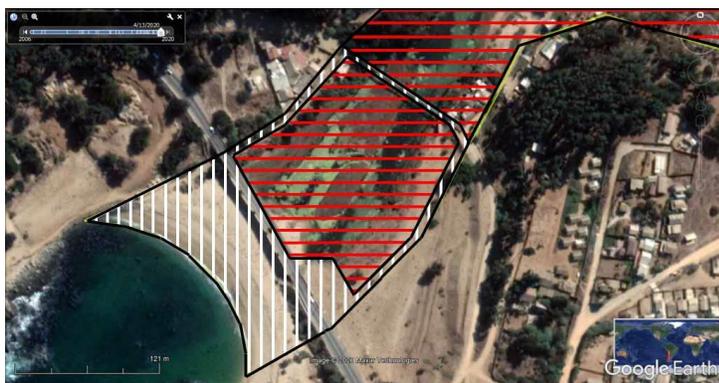
**Figura 196** (izquierda). Zonificación del SNQC en el sector de la desembocadura. El achurado vertical blanco corresponde a la Zona de Uso Público Intensivo. El achurado horizontal rojo corresponde a la Zona de Recuperación.

Ágatas, será considerada Zona de Uso Público Intensivo (Figura 196) y el sector del extremo oriente, Zona de Administración y Servicios y Zona de Uso Público Extensivo (Figura 199). Siguiendo el criterio compartido por Palma y Riveros, 2007, y Rivera, 2015, no se considera circulación de público por la mayor parte del sector oriente del SNQC (Figura 198). Siguiendo a Palma y Riveros, 2007, tampoco se considera circulación de público por el sector poniente (Figura 197), a excepción de la playa Las Ágatas y un circuito peatonal desde ésta a la pasarela mirador. La justificación para ello es la necesidad de dar tranquilidad a las aves acuáticas que nidifican en la zona interior de la laguna de Córdoba. Además, el público podrá apreciar a esta avifauna desde la pasarela mirador del sector de la desembocadura, obra planificada especialmente para tal fin. Otro motivo para no considerar circulación de público por el sector poniente del SNQC es el de viabilizar el funcionamiento de un único punto de ingreso al sector central del SNQC, requisito para un control eficaz del área. Hoy por hoy, la inmensa mayoría del público que visita la Quebrada de Córdoba accede por el ingreso habilitado en Santa Luisa, El Tabo, y buena parte de él llega a este acceso en vehículo particular. Por tal motivo, este público está obligado a retirarse del SNQC por el mismo punto por el cual ingresó. Los escasos visitantes que, contrariando las normativas, insisten hoy en ingresar y circular por la zona poniente del SNQC son residentes permanentes del sector que, por comodidad, acceden al lugar por vías no habilitadas y para ellos más directas. Nada impide a estos residentes acceder al SNQC por el acceso habilitado, salvo un mayor desplazamiento.

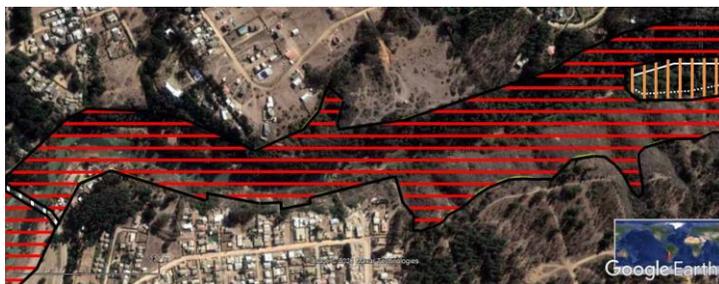
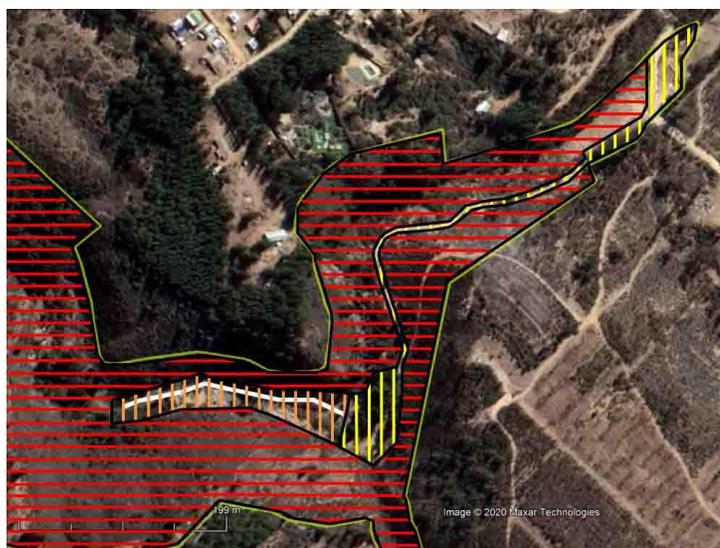
**Figuras 197, 198 y 199** (izquierda, inferior izquierda e inferior derecha). Zonificación del SNQC en sus sectores poniente, oriente y extremo oriente, respectivamente. La línea blanca indica el sendero de interpretación: línea continua, sendero existente; línea punteada, sendero proyectado. El achurado vertical amarillo corresponde a la Zona de Administración y Servicios. El achurado vertical café corresponde a la Zona de Uso Público Extensivo. El achurado horizontal rojo corresponde a la Zona de Recuperación. El achurado vertical blanco corresponde a la Zona de Uso Público Intensivo.

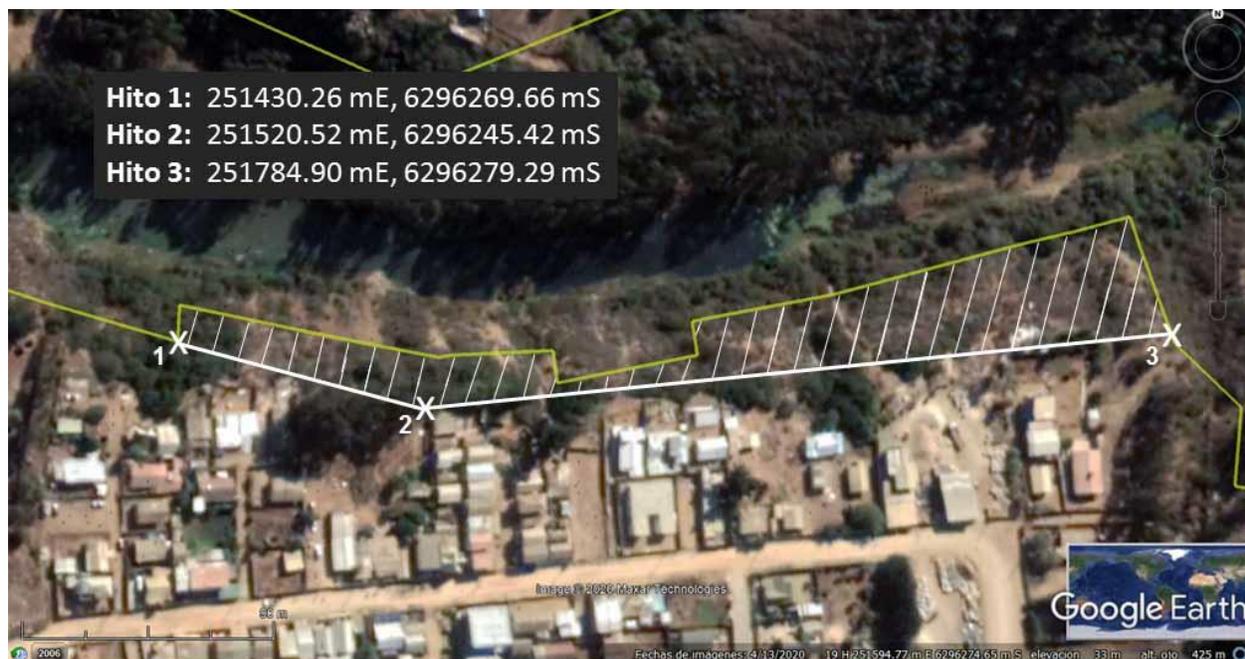
**Figura 202.** Propuesta para una Zona de Amortiguación del SNQC en el sector de la calle Miraflores Norte, El Tabo. Línea amarilla, límite del SNQC; línea blanca, límite sur de la Zona de Amortiguación propuesta; achurado blanco, Zona de Amortiguación. Georreferenciación de los hitos 1, 2 y 3 en el costado superior izquierdo.

Por estos motivos, este Plan de Manejo propone incluir en el próximo Plan Regulador Comunal de El Tabo una Zona de Amortiguación (ZA) del SNQC en el sector de Miraflores Norte (Figura 202), zona donde no se permitan construcciones ni la eliminación o reemplazo de la vegetación nativa. Esta zona

limitaría al norte con el actual límite del SNQC y al sur con dos líneas rectas que unirían los hitos georreferenciados 1, 2 y 3, tal como indica la Figura 202. Este límite sur sería coincidente con el cambio de pendiente del terreno y con los fondos de los terrenos de las actuales construcciones.

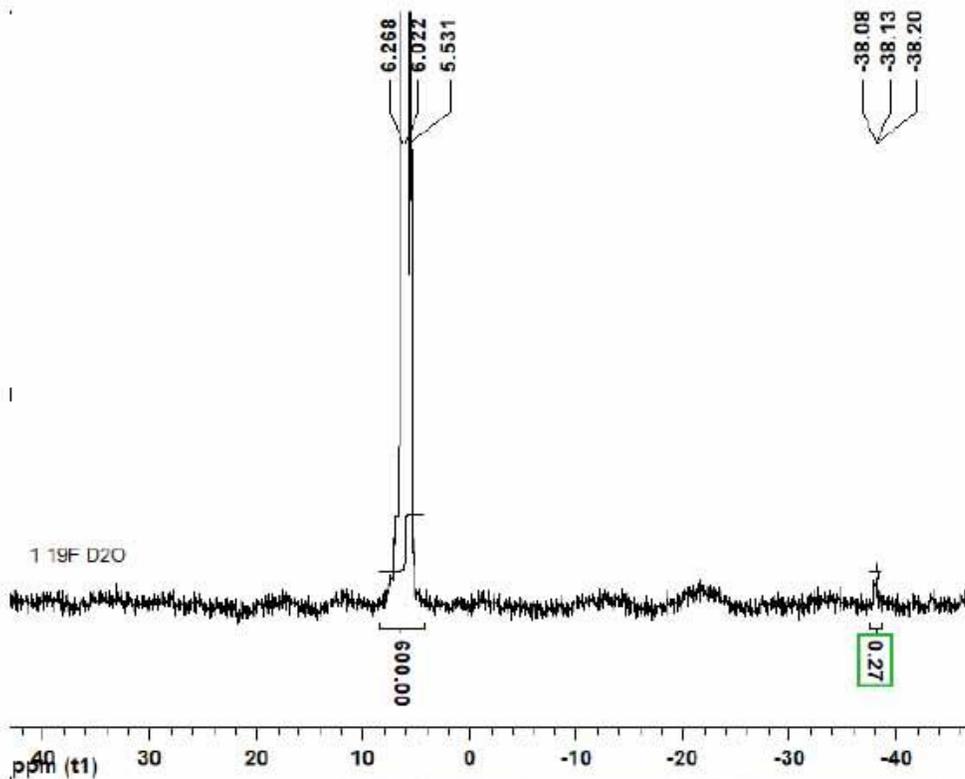
**Figura 1** Espectro unidimensional de la muestra 1

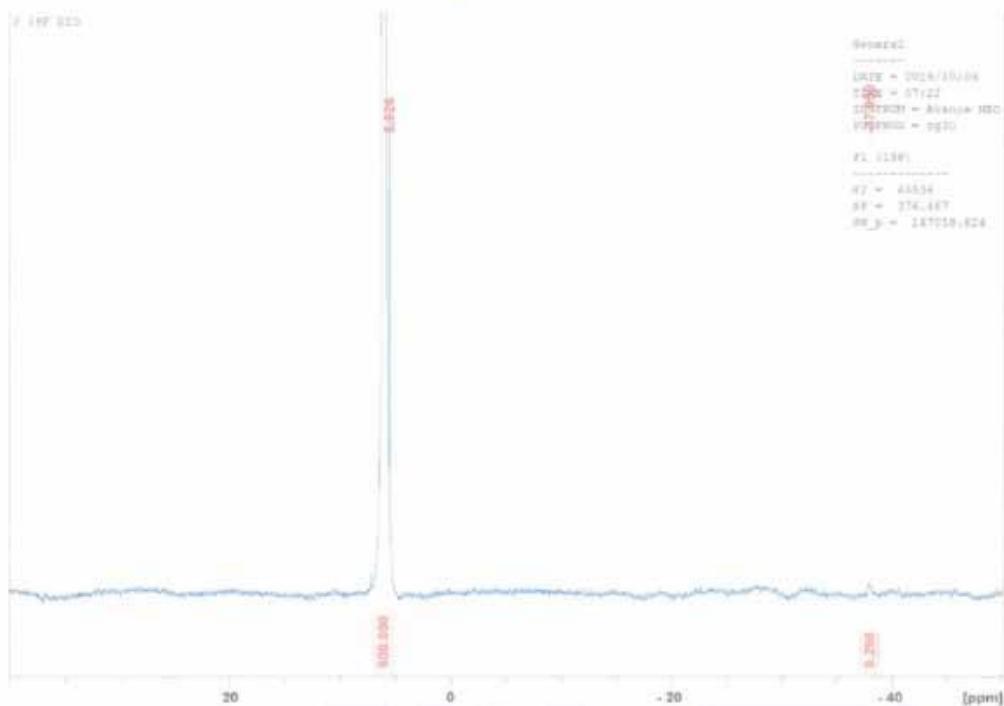
**Figura 2** Espectro unidimensional de la muestra 2

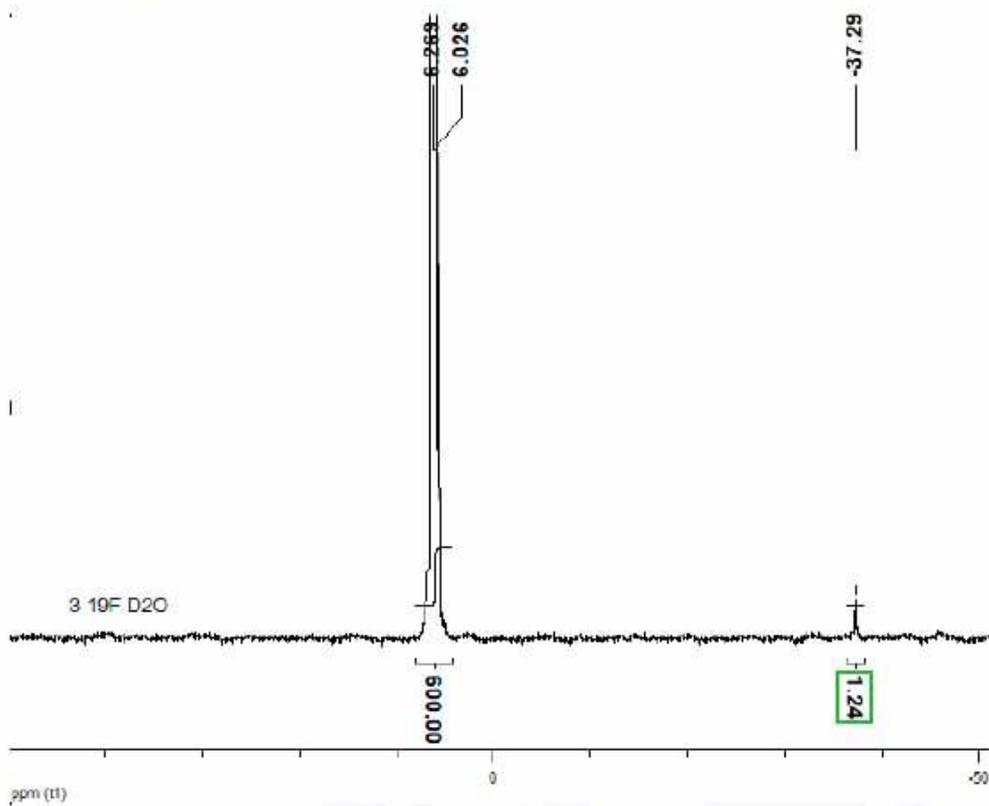
Figura 3 Espectro unidimensional de la muestra 3
